COMUNITA' MONTANA VAL CERONDA E CASTERNONE

PIANO DEL COLORE DEI VECCHI NUCLEI

VAL DELLA TORRE

SCHEDE NORMATIVE DELLE FACCIATE

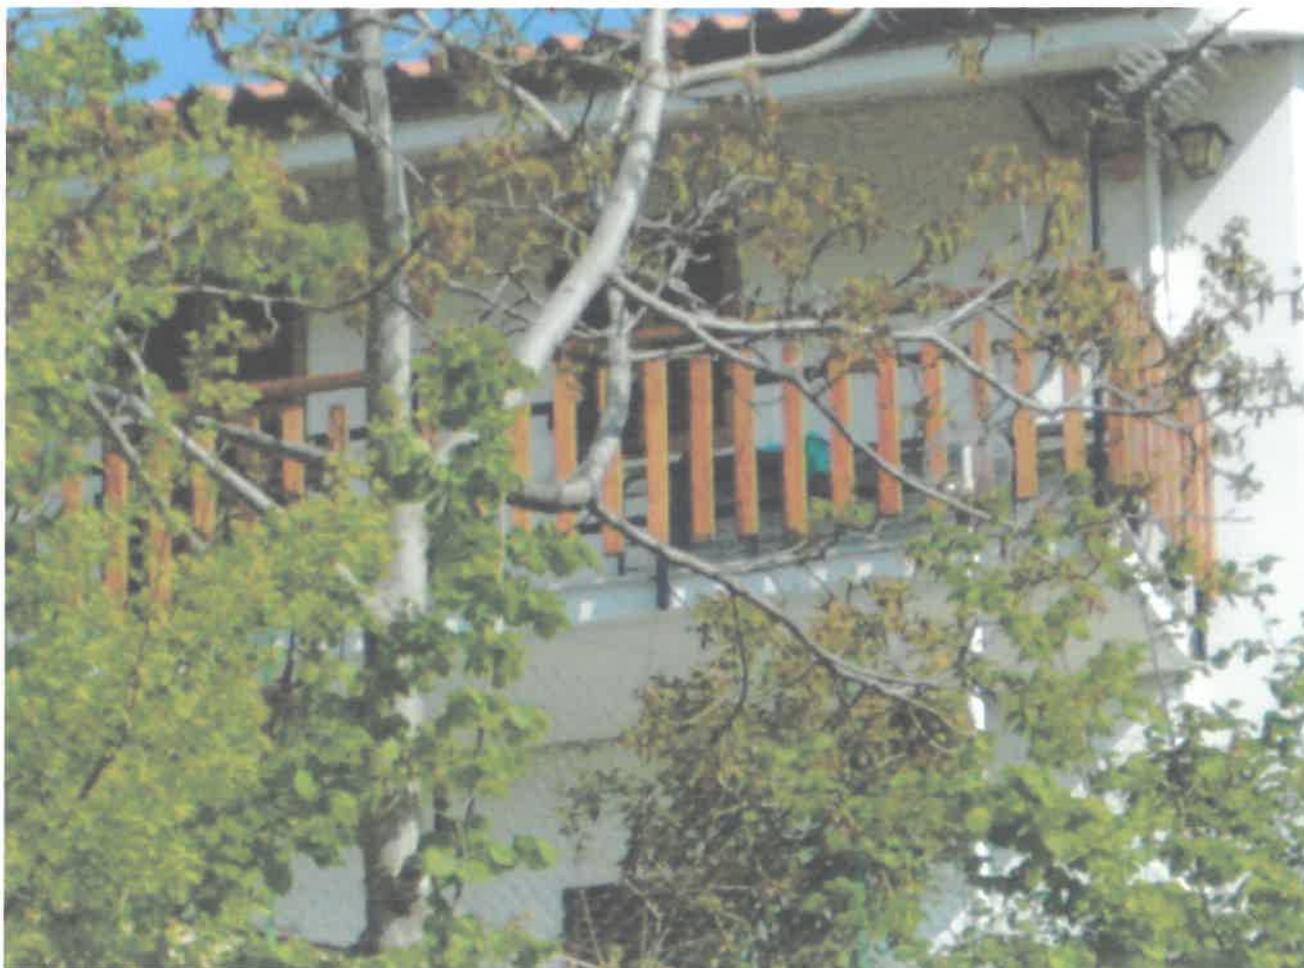
EDIFICIO N° 1

COERENTE	DIFFORME	MANCANTE
1 PARETI TINTEGGIATE	X		
2 PARETI CON RIVESTIMENTO			X
3 ZOCCOLATURA			X
4 OSCURAMENTO	X		
5 SERRAMENTI	X		
6 BALCONI E RINGHIERE		X	
7 CORNICIONE		X	
8° OSSERVAZIONI

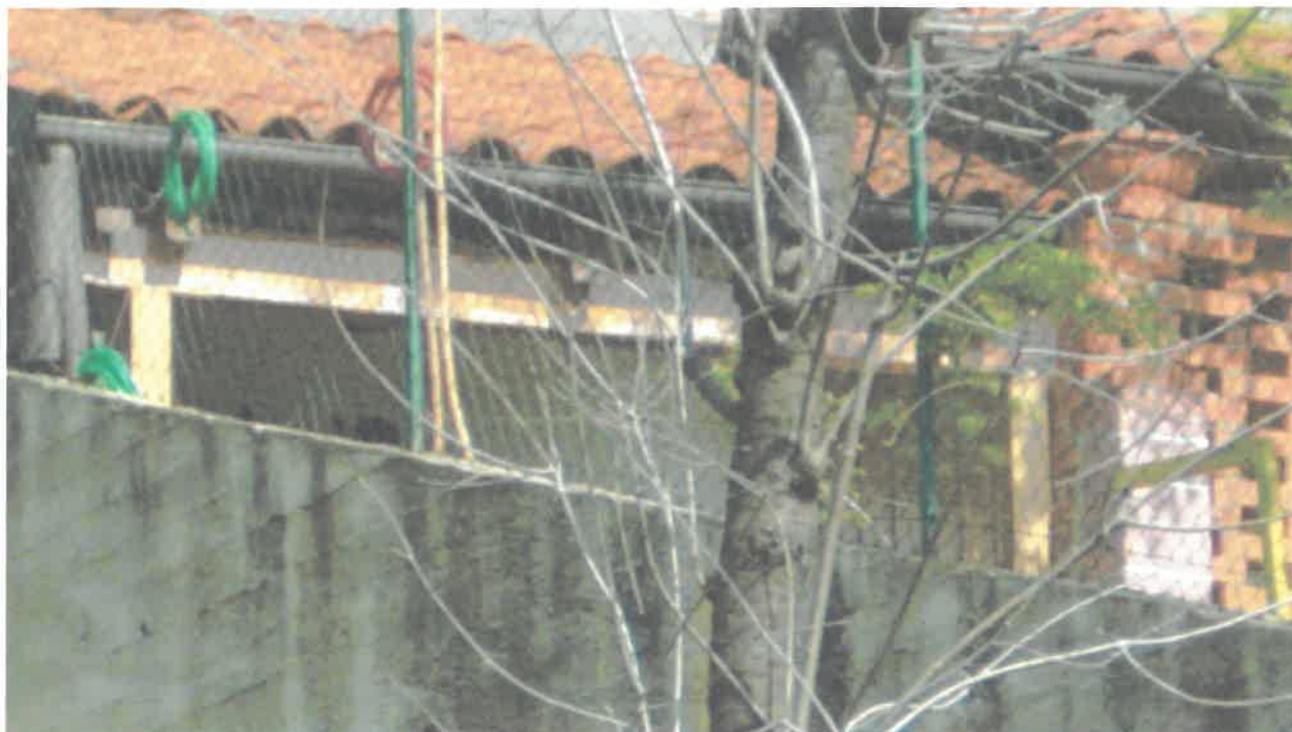
EDIFICIO N° 2

COERENTE	DIFFORME	MANCANTE
1 PARETI TINTEGGIATE			X
2 PARETI CON RIVESTIMENTO			X
3 ZOCCOLATURA			X
4 OSCURAMENTO			X
5 SERRAMENTI			X
6 BALCONI E RINGHIERE			X
7 CORNICIONE	X		
8° OSSERVAZIONI

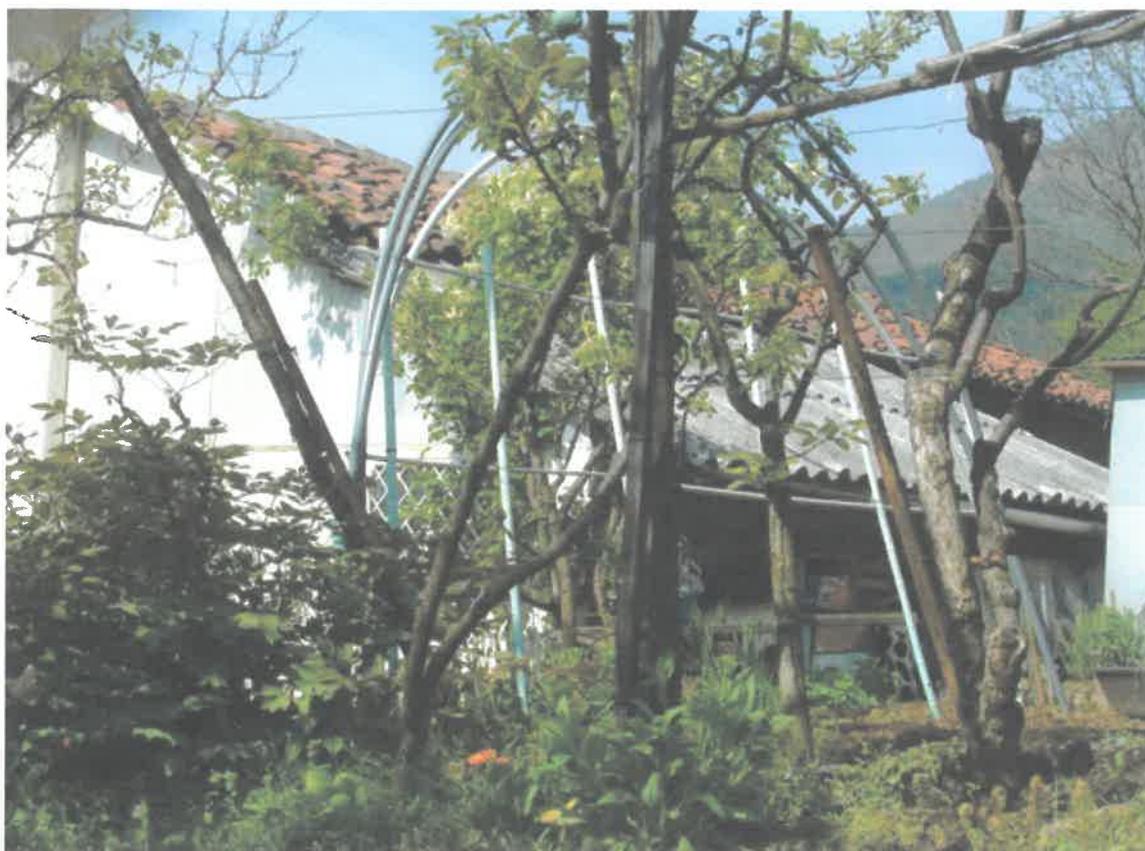
EDIFICIO N° 3

COERENTE	DIFFORME	MANCANTE
1 PARETI TINTEGGIATE			X
2 PARETI CON RIVESTIMENTO			X
3 ZOCCOLATURA			X
4 OSCURAMENTO			X
5 SERRAMENTI			X
6 BALCONI E RINGHIERE			X
7 CORNICIONE		X	
8° OSSERVAZIONI

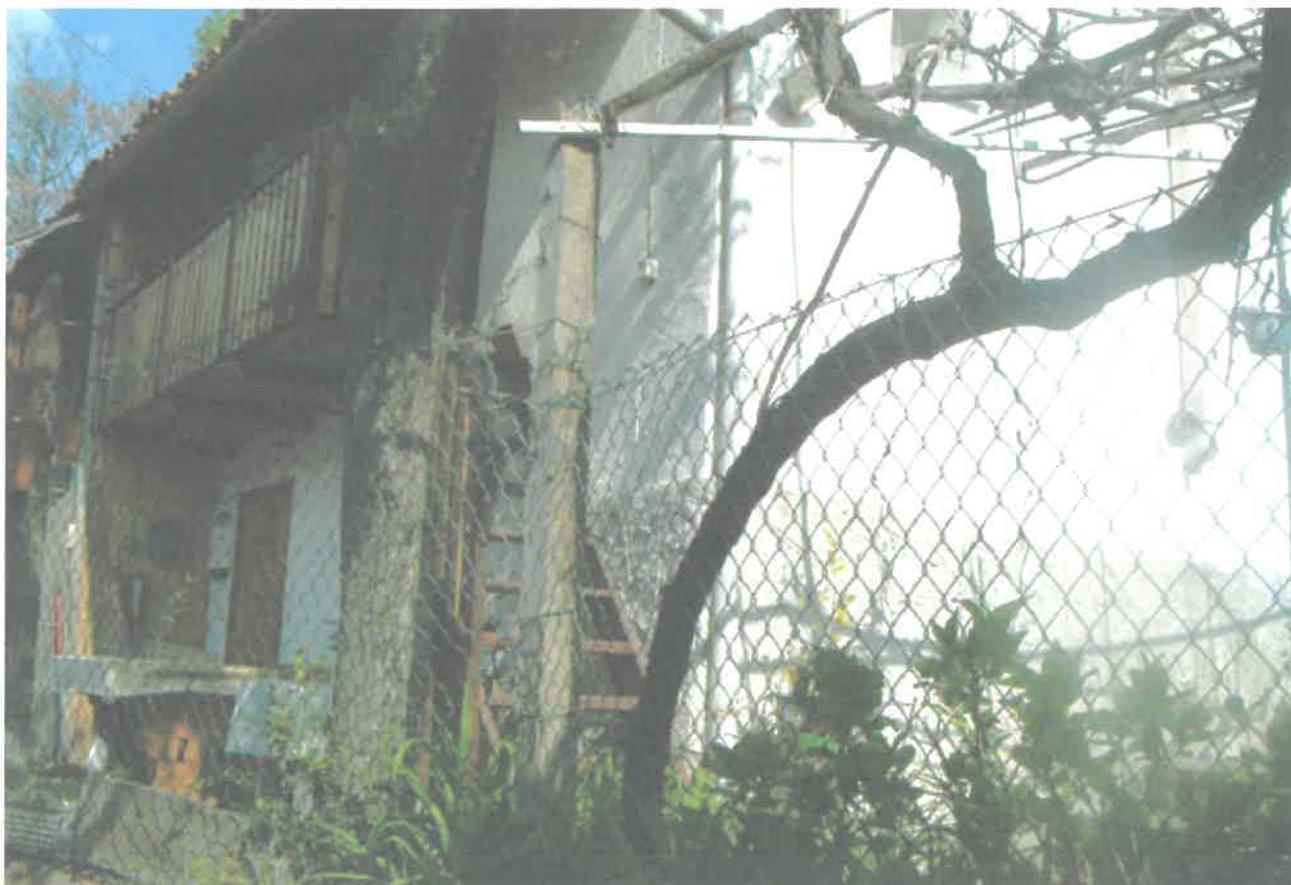
EDIFICIO N° 4

COERENTE	DIFFORME	MANCANTE
1 PARETI TINTEGGIATE	X		
2 PARETI CON RIVESTIMENTO			X
3 ZOCCOLATURA		X	
4 OSCURAMENTO	X		
5 SERRAMENTI	X		
6 BALCONI E RINGHIERE	X		
7 CORNICIONE	X		
8° OSSERVAZIONI

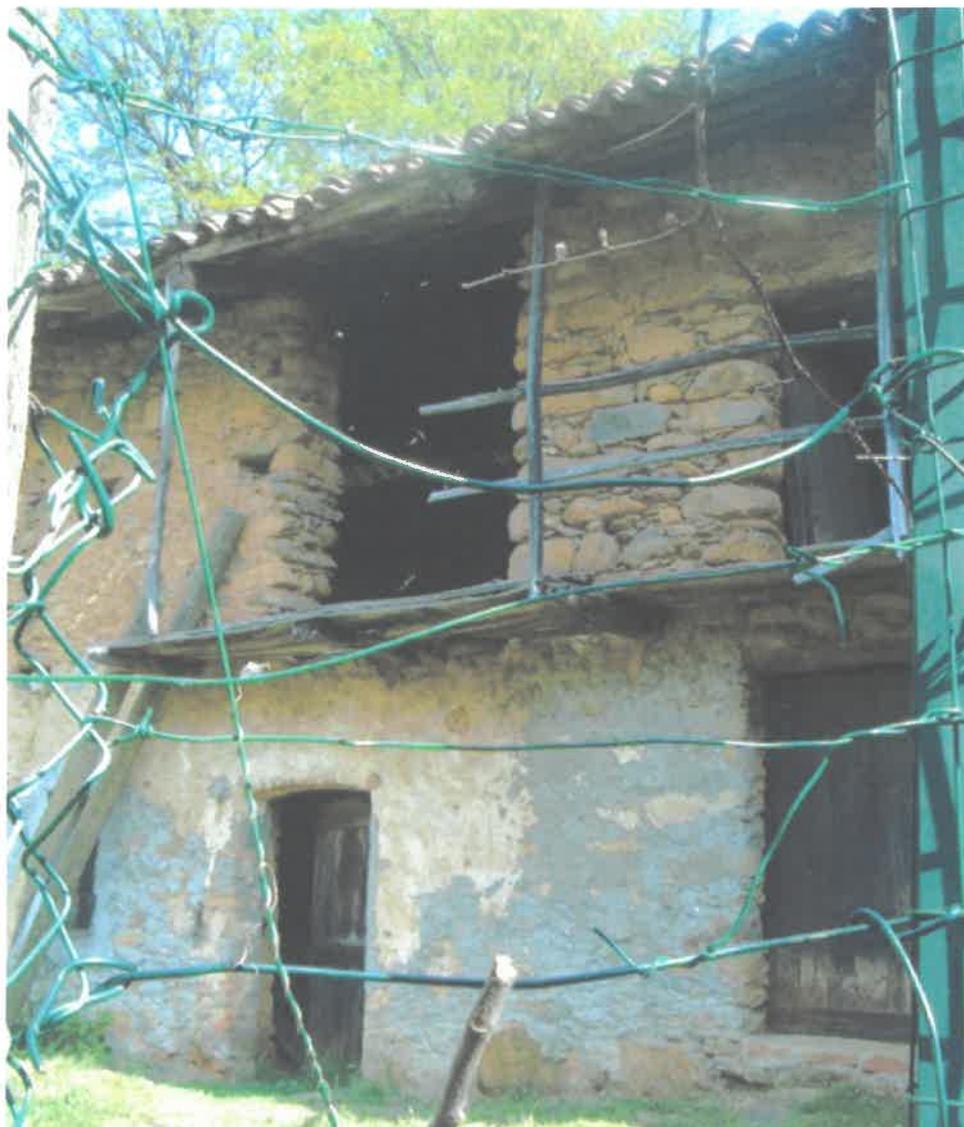
EDIFICIO N° 5

COERENTE	DIFFORME	MANCANTE
1 PARETI TINTEGGIATE			X
2 PARETI CON RIVESTIMENTO			X
3 ZOCCOLATURA			X
4 OSCURAMENTO			X
5 SERRAMENTI	X		
6 BALCONI E RINGHIERE	X		
7 CORNICIONE	X		
8° OSSERVAZIONI

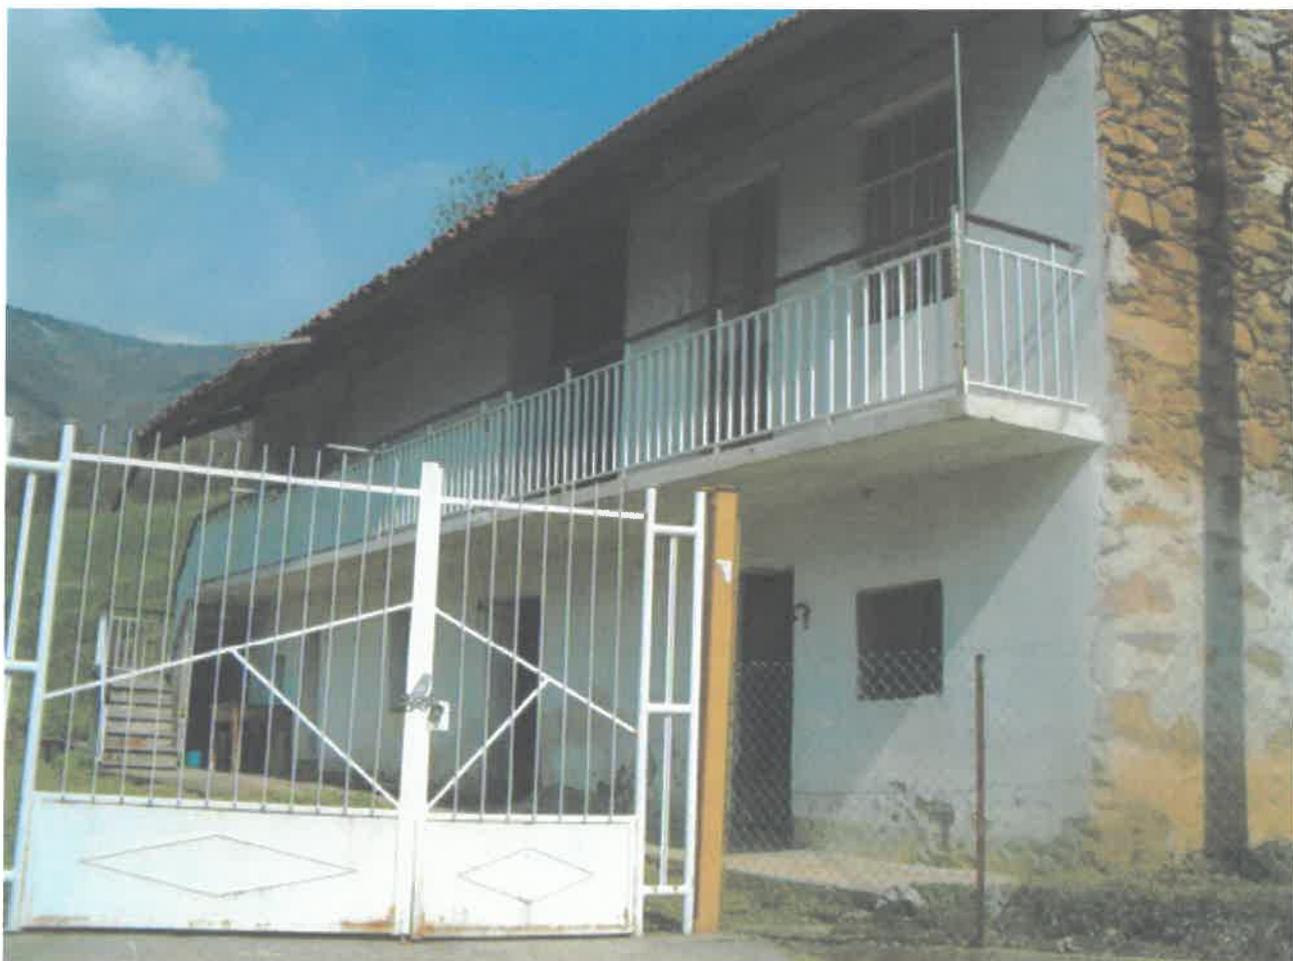
EDIFICIO N° 6

COERENTE	DIFFORME	MANCANTE
1 PARETI TINTEGGIATE	X		
2 PARETI CON RIVESTIMENTO			X
3 ZOCCOLATURA	X		
4 OSCURAMENTO			X
5 SERRAMENTI	X		
6 BALCONI E RINGHIERE	X		
7 CORNICIONE	X		
8° OSSERVAZIONI

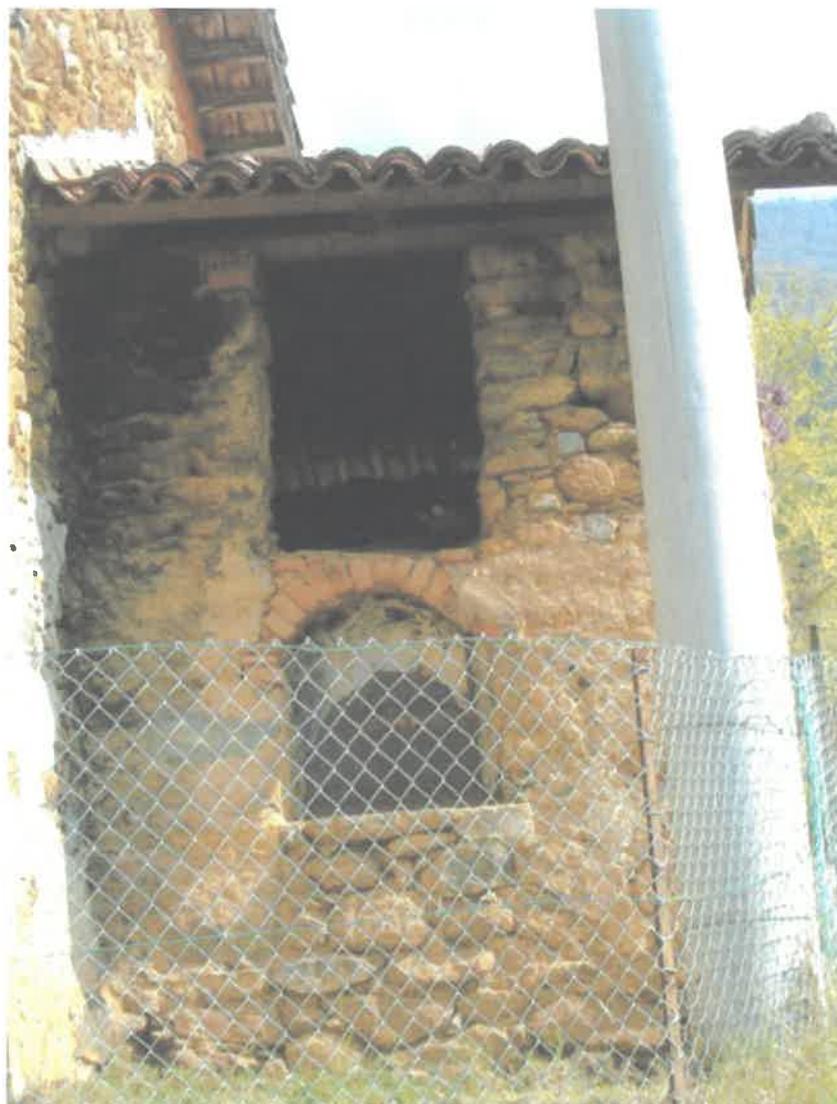
EDIFICIO N° 7

COERENTE	DIFFORME	MANCANTE
1 PARETI TINTEGGIATE			X
2 PARETI CON RIVESTIMENTO			X
3 ZOCCOLATURA			X
4 OSCURAMENTO			X
5 SERRAMENTI			X
6 BALCONI E RINGHIERE			X
7 CORNICIONE	X		
8° OSSERVAZIONI

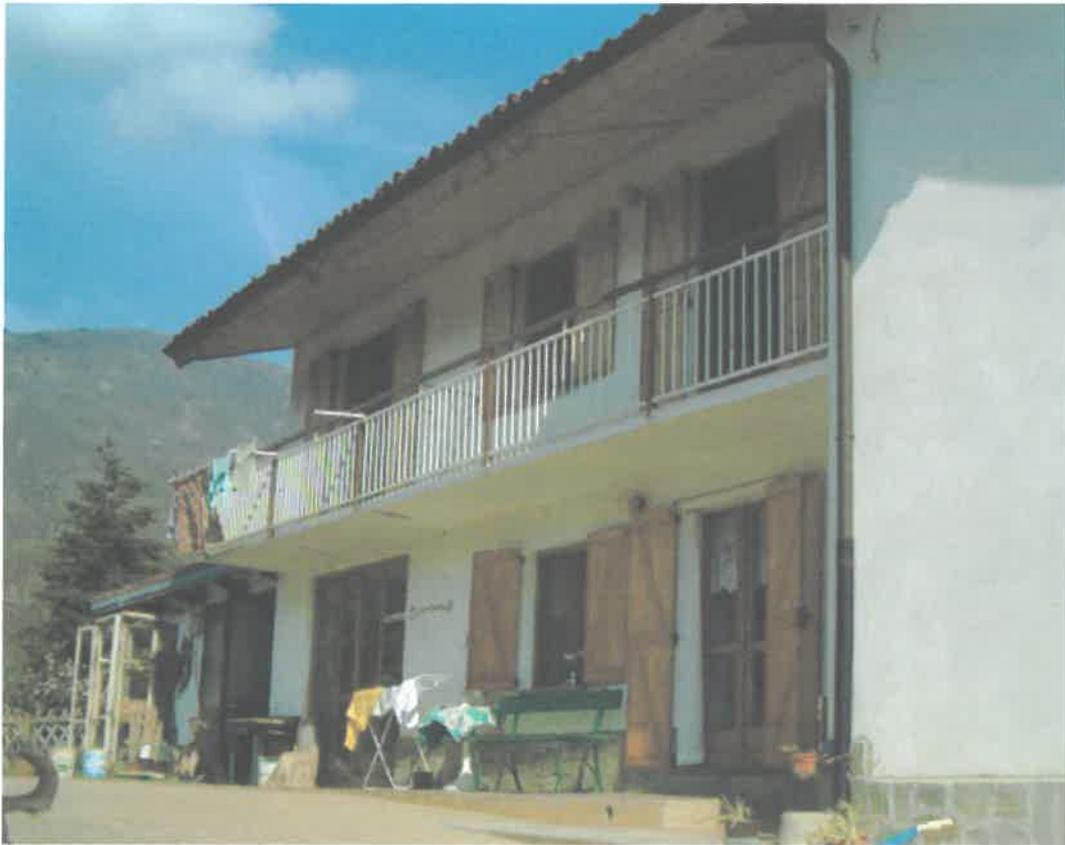
COERENTE	DIFFORME	MANCANTE
1 PARETI TINTEGGIATE	X		
2 PARETI CON RIVESTIMENTO			X
3 ZOCCOLATURA		X	
4 OSCURAMENTO	X		
5 SERRAMENTI	X		
6 BALCONI E RINGHIERE	X		
7 CORNICIONE		X	
8° OSSERVAZIONI	PORTONE AL PIANO TERRENO NON COERENTE

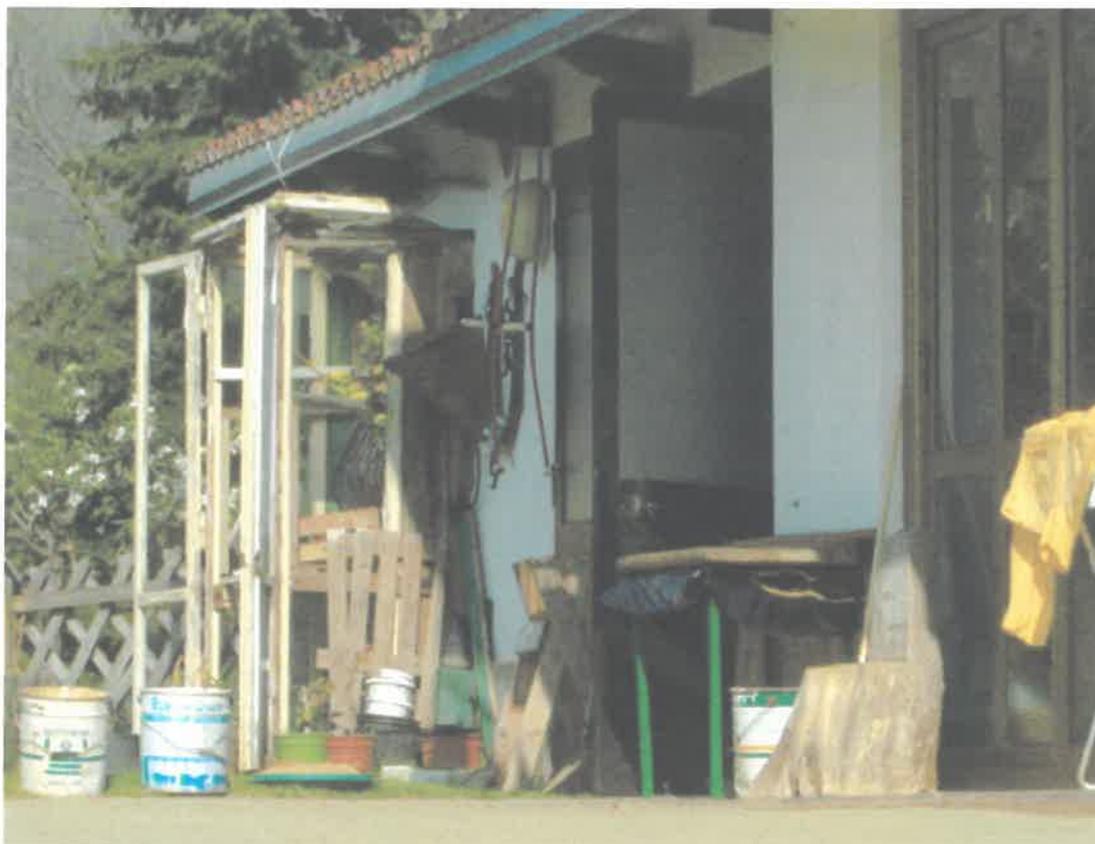
EDIFICIO N° 2

COERENTE	DIFFORME	MANCANTE
1 PARETI TINTEGGIATE	X		
2 PARETI CON RIVESTIMENTO			X
3 ZOCCOLATURA			X
4 OSCURAMENTO			X
5 SERRAMENTI		X	
6 BALCONI E RINGHIERE			X
7 CORNICIONE	X		
8° OSSERVAZIONI

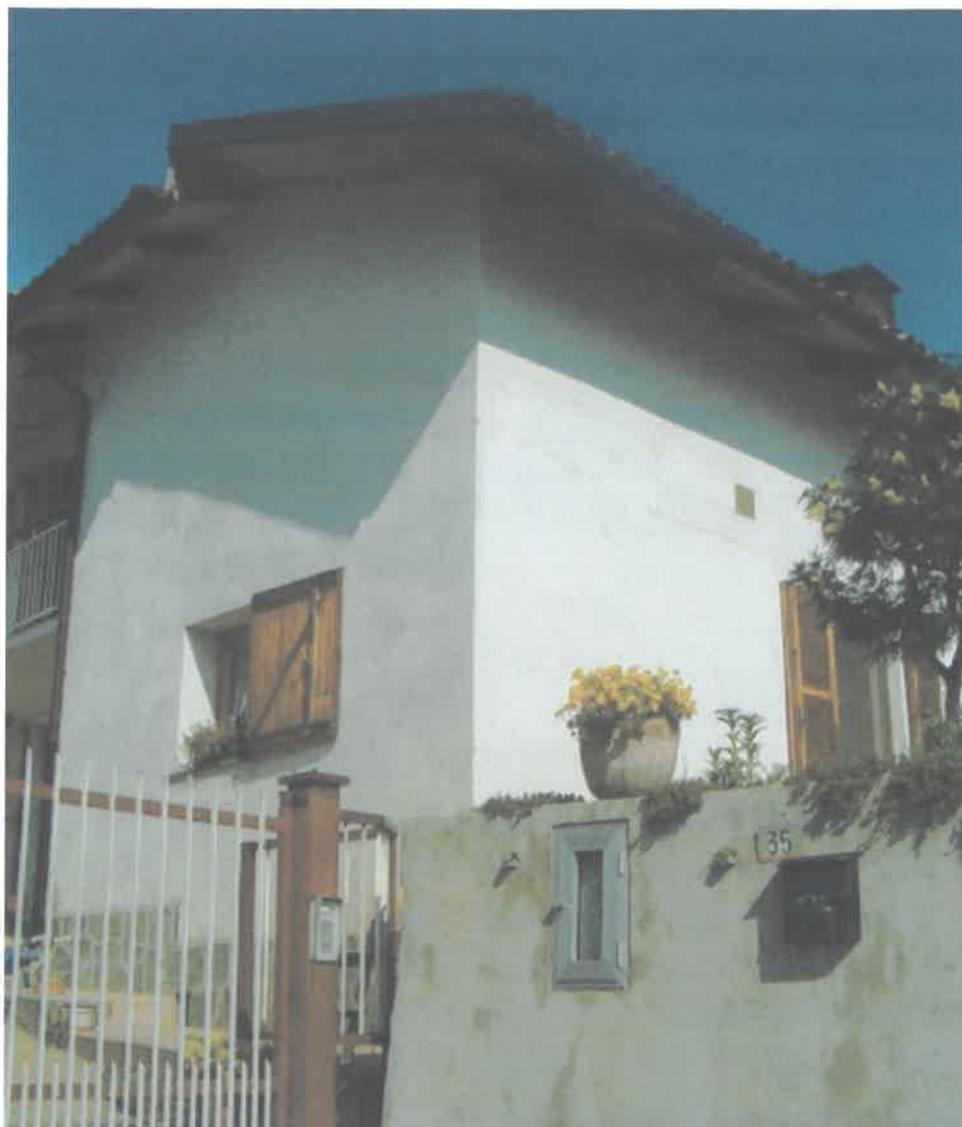
EDIFICIO N° 3/1

COERENTE	DIFFORME	MANCANTE
1 PARETI TINTEGGIATE	X		
2 PARETI CON RIVESTIMENTO			X
3 ZOCCOLATURA		X	
4 OSCURAMENTO	X		
5 SERRAMENTI	X		
6 BALCONI E RINGHIERE	X		
7 CORNICIONE	X		
8° OSSERVAZIONI

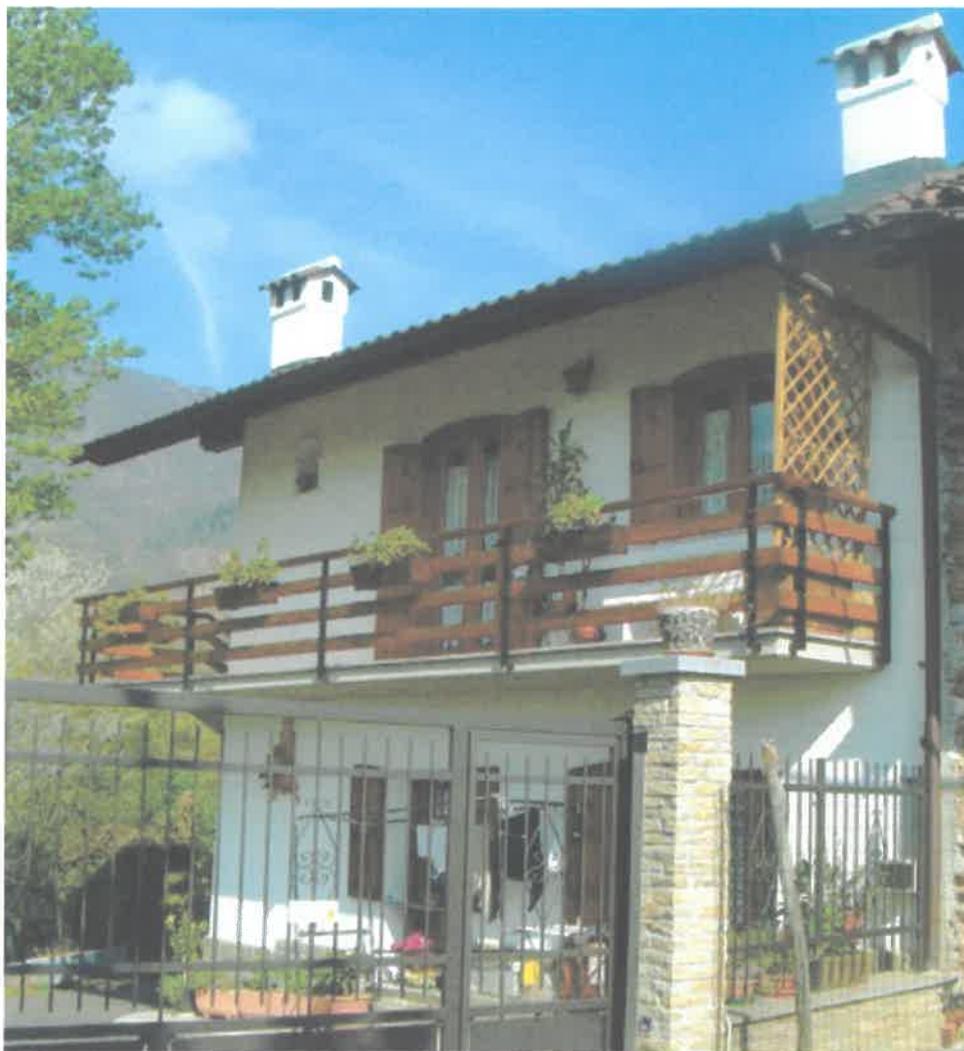
EDIFICIO N° 4

COERENTE	DIFFORME	MANCANTE
1 PARETI TINTEGGIATE	X		
2 PARETI CON RIVESTIMENTO			X
3 ZOCCOLATURA		X	
4 OSCURAMENTO	X		
5 SERRAMENTI		X	
6 BALCONI E RINGHIERE		X	
7 CORNICIONE	X		
8° OSSERVAZIONI

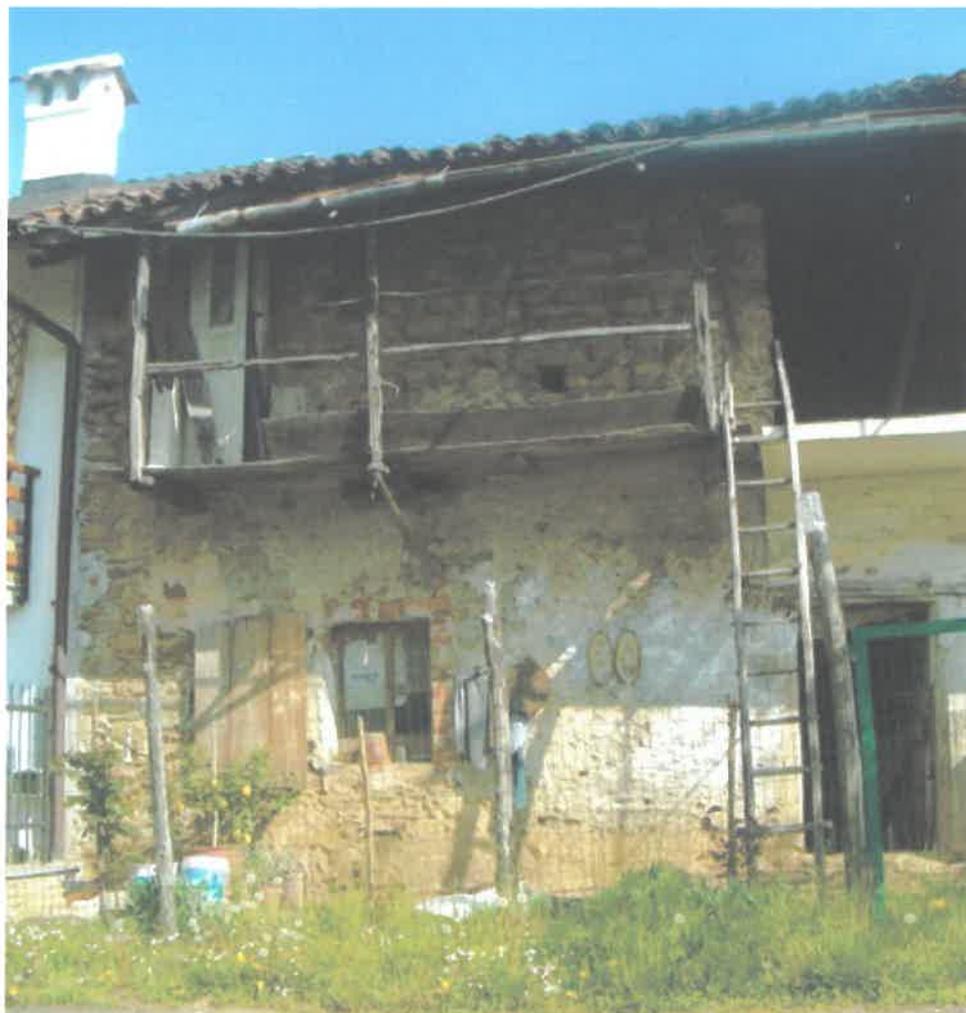
EDIFICIO N° 5

COERENTE	DIFFORME	MANCANTE
1 PARETI TINTEGGIATE			X
2 PARETI CON RIVESTIMENTO			X
3 ZOCCOLATURA			X
4 OSCURAMENTO			X
5 SERRAMENTI	X		
6 BALCONI E RINGHIERE	X		
7 CORNICIONE	X		
8° OSSERVAZIONI

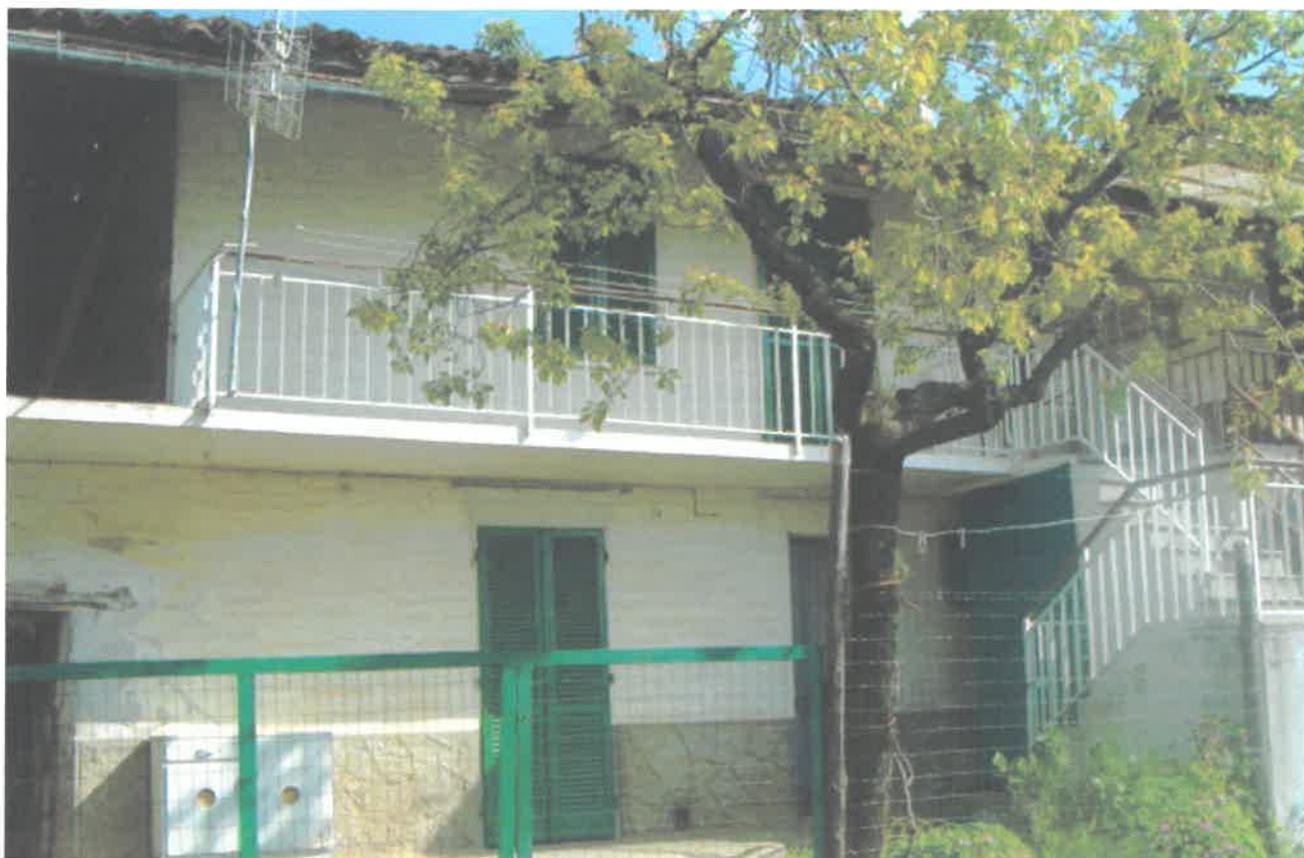
EDIFICIO N° 6

COERENTE	DIFFORME	MANCANTE
1 PARETI TINTEGGIATE	X		
2 PARETI CON RIVESTIMENTO			X
3 ZOCCOLATURA		X	
4 OSCURAMENTO	X		
5 SERRAMENTI	X		
6 BALCONI E RINGHIERE	X		
7 CORNICIONE	X		
8° OSSERVAZIONI

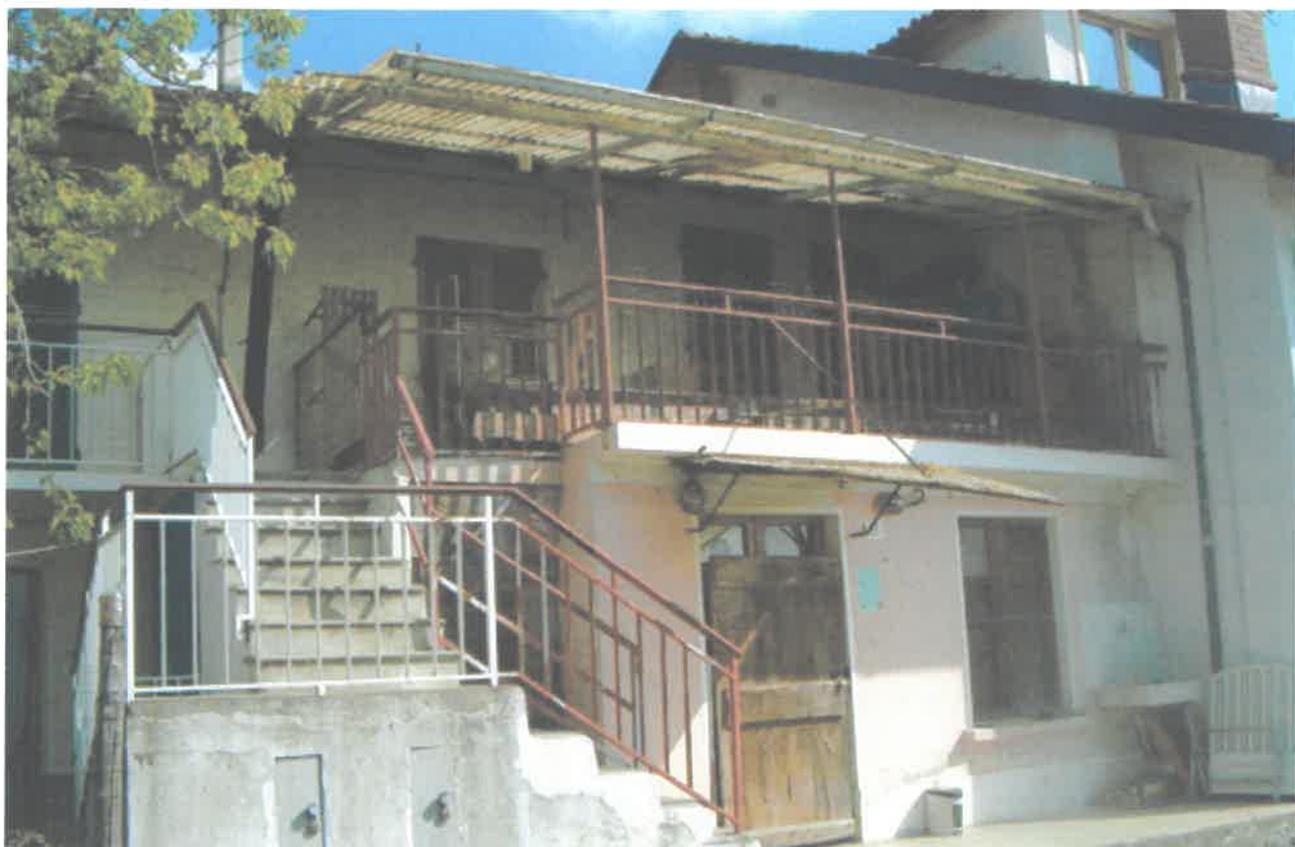
EDIFICIO N° 7

COERENTE	DIFFORME	MANCANTE
1 PARETI TINTEGGIATE		X	
2 PARETI CON RIVESTIMENTO			X
3 ZOCCOLATURA	X		
4 OSCURAMENTO			X
5 SERRAMENTI	X		
6 BALCONI E RINGHIERE		X	
7 CORNICIONE		X	
8° OSSERVAZIONI

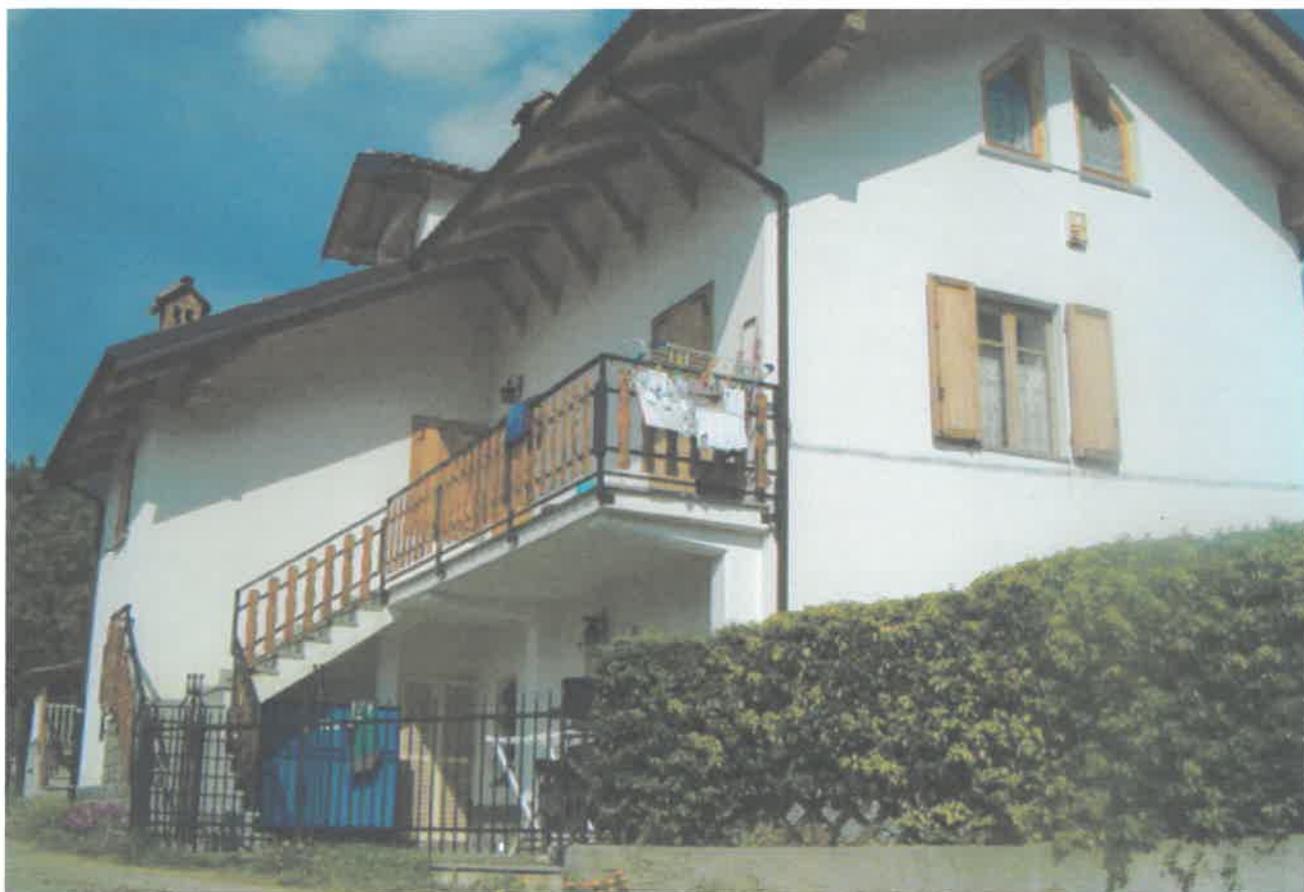
EDIFICIO N° 8

COERENTE	DIFFORME	MANCANTE
1 PARETI TINTEGGIATE	X		
2 PARETI CON RIVESTIMENTO			X
3 ZOCCOLATURA		X	
4 OSCURAMENTO	X		
5 SERRAMENTI	X		
6 BALCONI E RINGHIERE		X	
7 CORNICIONE		X	
8° OSSERVAZIONI

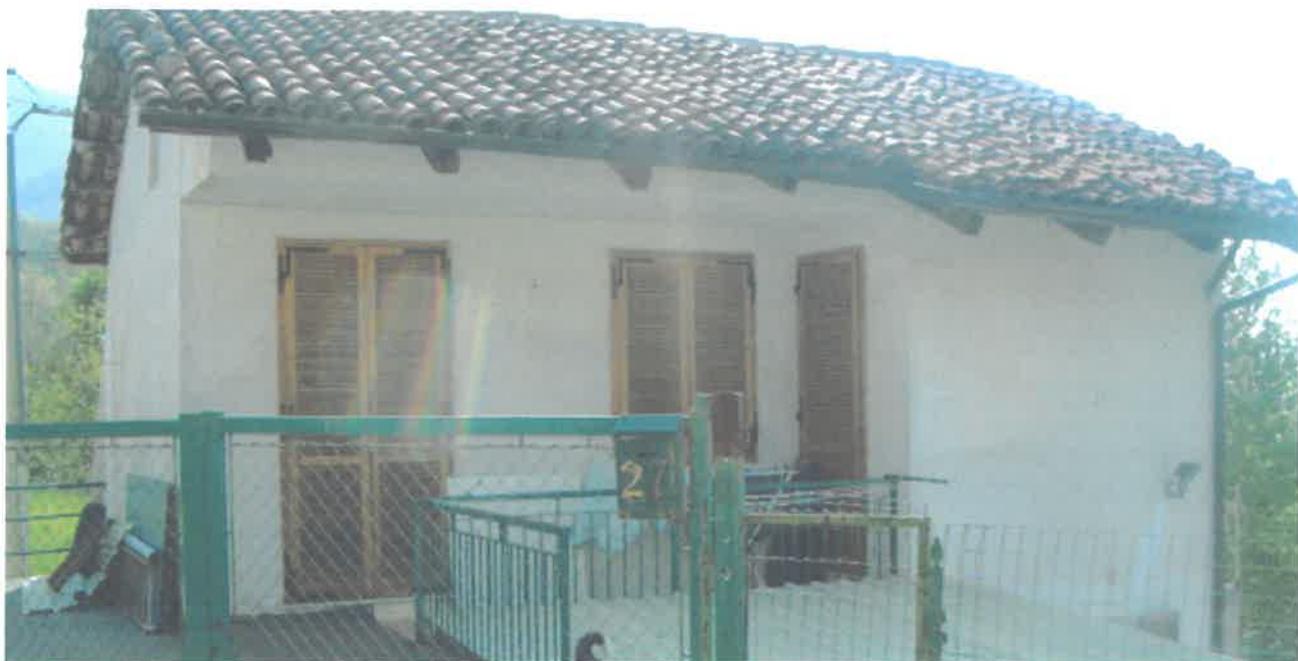
EDIFICIO N° 9

COERENTE	DIFFORME	MANCANTE
1 PARETI TINTEGGIATE	X		
2 PARETI CON RIVESTIMENTO			X
3 ZOCCOLATURA			X
4 OSCURAMENTO	X		
5 SERRAMENTI	X		
6 BALCONI E RINGHIERE			X
7 CORNICIONE	X		
8° OSSERVAZIONI

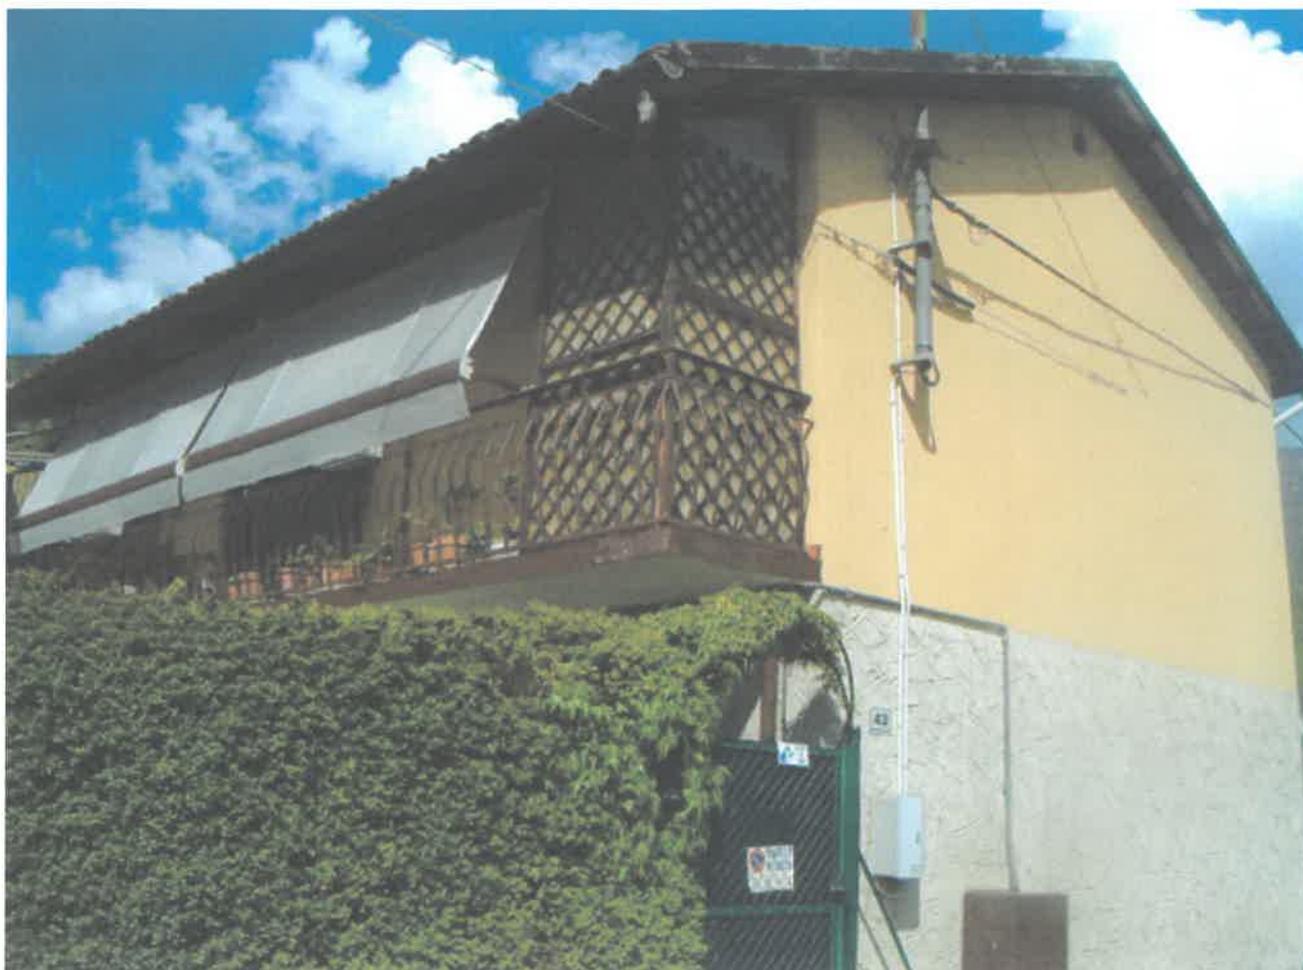
EDIFICIO N° 1

COERENTE	DIFFORME	MANCANTE
1 PARETI TINTEGGIATE	X		
2 PARETI CON RIVESTIMENTO			X
3 ZOCCOLATURA		X	
4 OSCURAMENTO	X		
5 SERRAMENTI	X		
6 BALCONI E RINGHIERE		X	
7 CORNICIONE	X		
8° OSSERVAZIONI

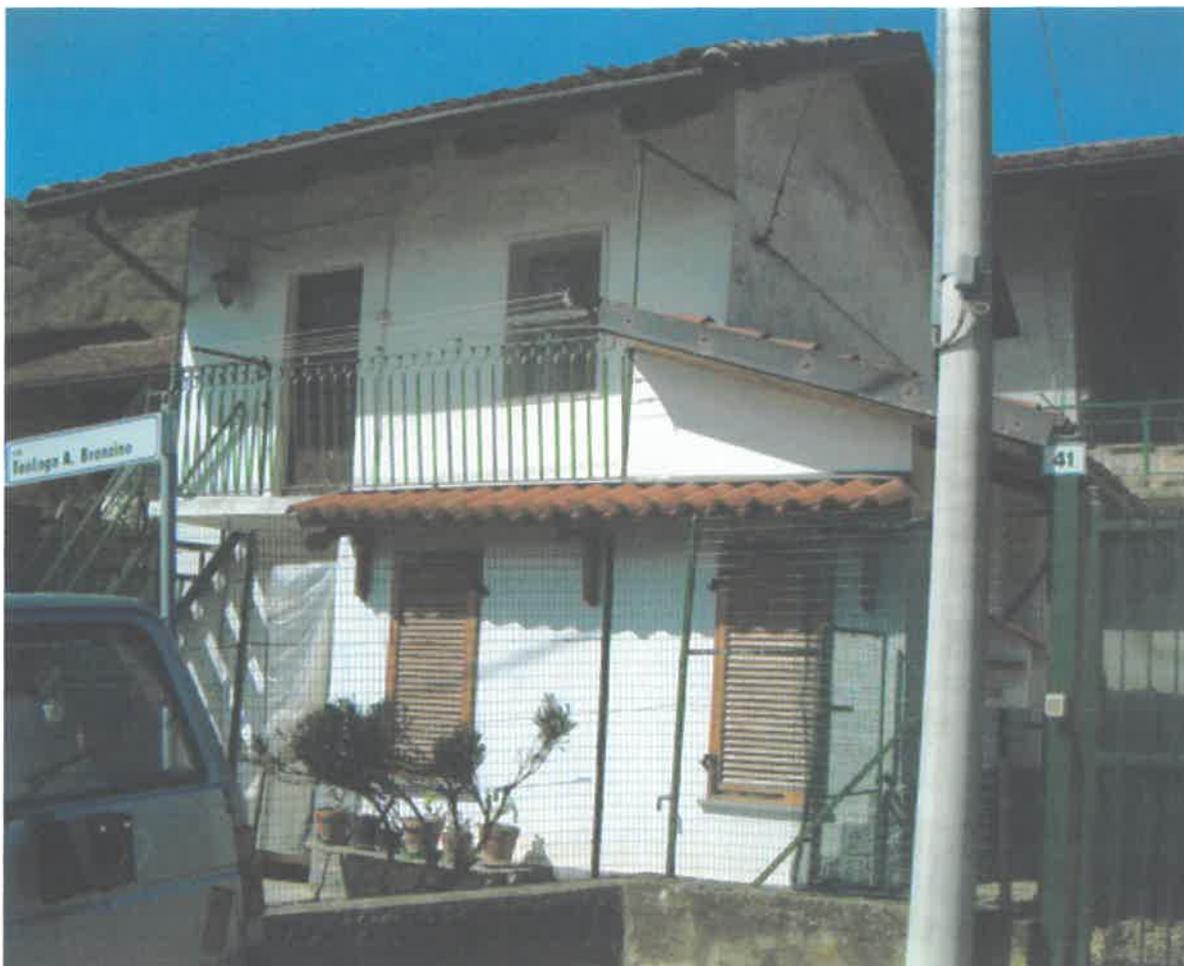
EDIFICIO N° 2

COERENTE	DIFFORME	MANCANTE
1 PARETI TINTEGGIATE	X		
2 PARETI CON RIVESTIMENTO			X
3 ZOCCOLATURA	X		
4 OSCURAMENTO	X		
5 SERRAMENTI	X		
6 BALCONI E RINGHIERE	X		
7 CORNICIONE	X		
8° OSSERVAZIONI	AVANCORPO NON COERENTE

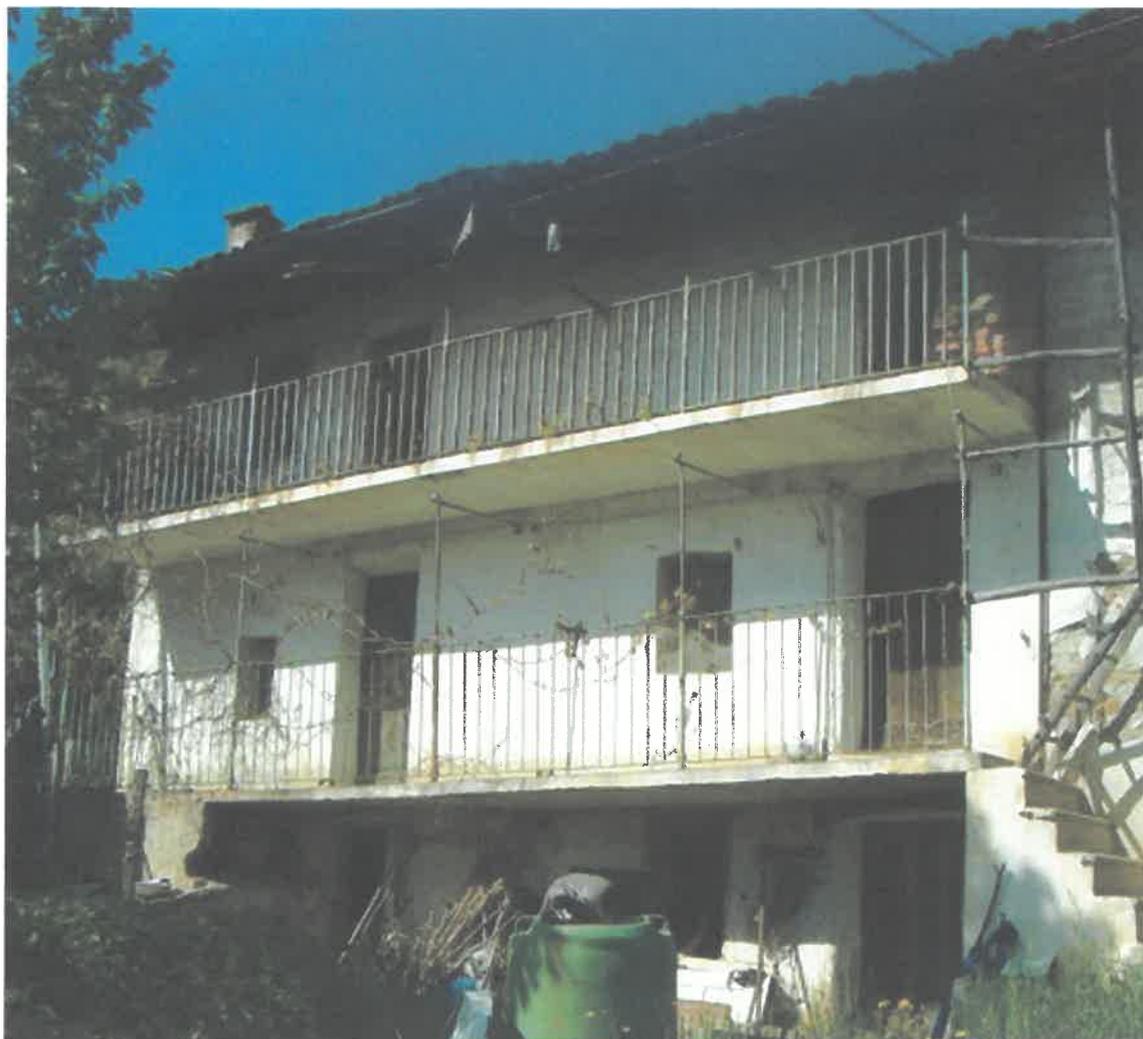
EDIFICIO N° 3

COERENTE	DIFFORME	MANCANTE
1 PARETI TINTEGGIATE	X		
2 PARETI CON RIVESTIMENTO			X
3 ZOCCOLATURA			X
4 OSCURAMENTO			X
5 SERRAMENTI	X		
6 BALCONI E RINGHIERE	X		
7 CORNICIONE	X		
8° OSSERVAZIONI

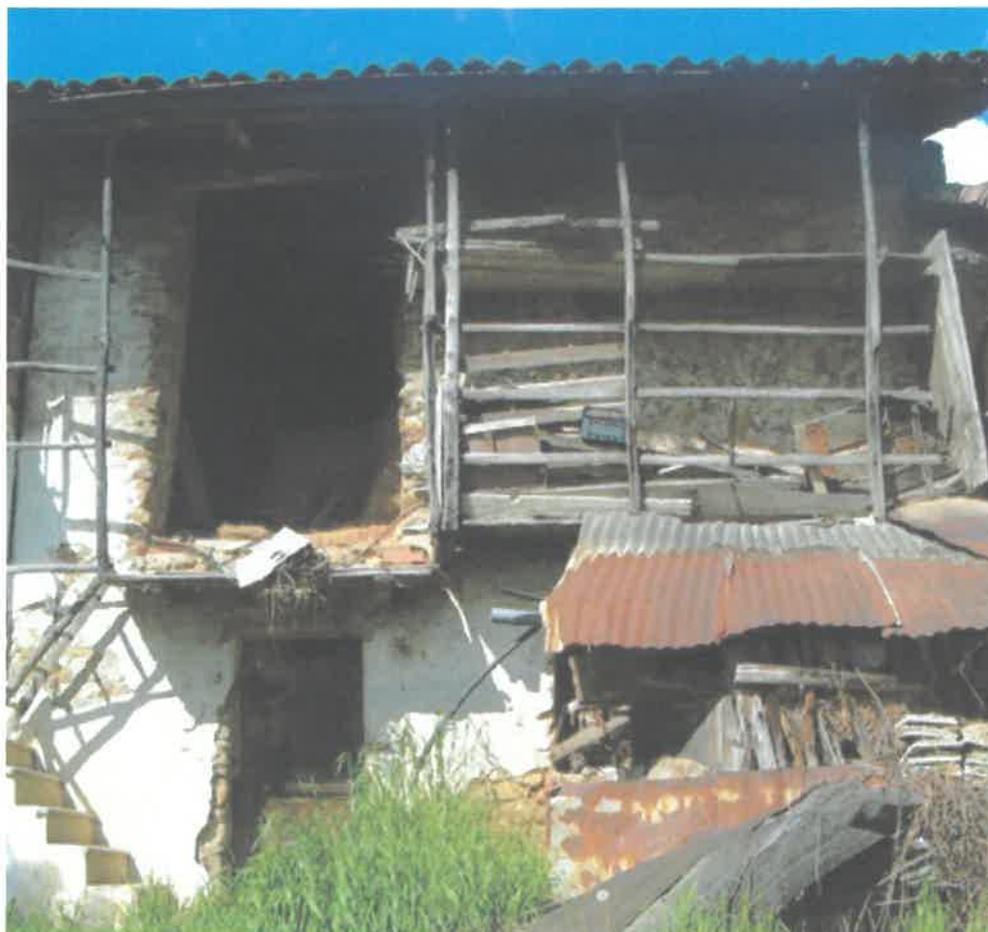
EDIFICIO N° 4

COERENTE	DIFFORME	MANCANTE
1 PARETI TINTEGGIATE		X	
2 PARETI CON RIVESTIMENTO			X
3 ZOCCOLATURA			X
4 OSCURAMENTO			X
5 SERRAMENTI	X		
6 BALCONI E RINGHIERE		X	
7 CORNICIONE	X		
8° OSSERVAZIONI
