COMUNITA' MONTANA VAL CERONDA E CASTERNONE

PIANO DEL COLORE DEI VECCHI NUCLEI

VAL DELLA TORRE

SCHEDE NORMATIVE DELLE FACCIATE

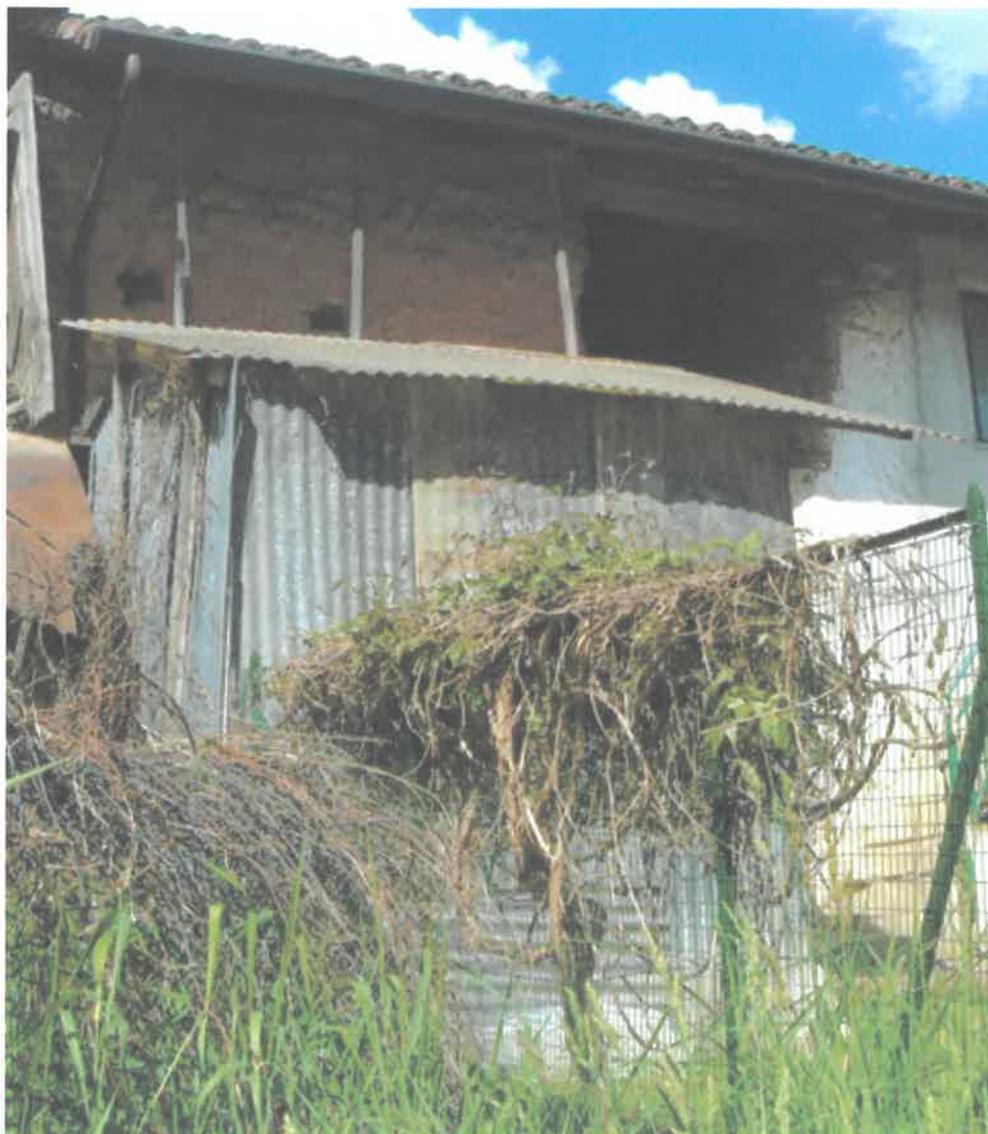
EDIFICIO N° 5

COERENTE	DIFFORME	MANCANTE
1 PARETI TINTEGGIATE		X	
2 PARETI CON RIVESTIMENTO			X
3 ZOCCOLATURA			X
4 OSCURAMENTO			X
5 SERRAMENTI			X
6 BALCONI E RINGHIERE	X		
7 CORNICIONE	X		
8° OSSERVAZIONI	BASSO FABBRICATO NON COERENTE

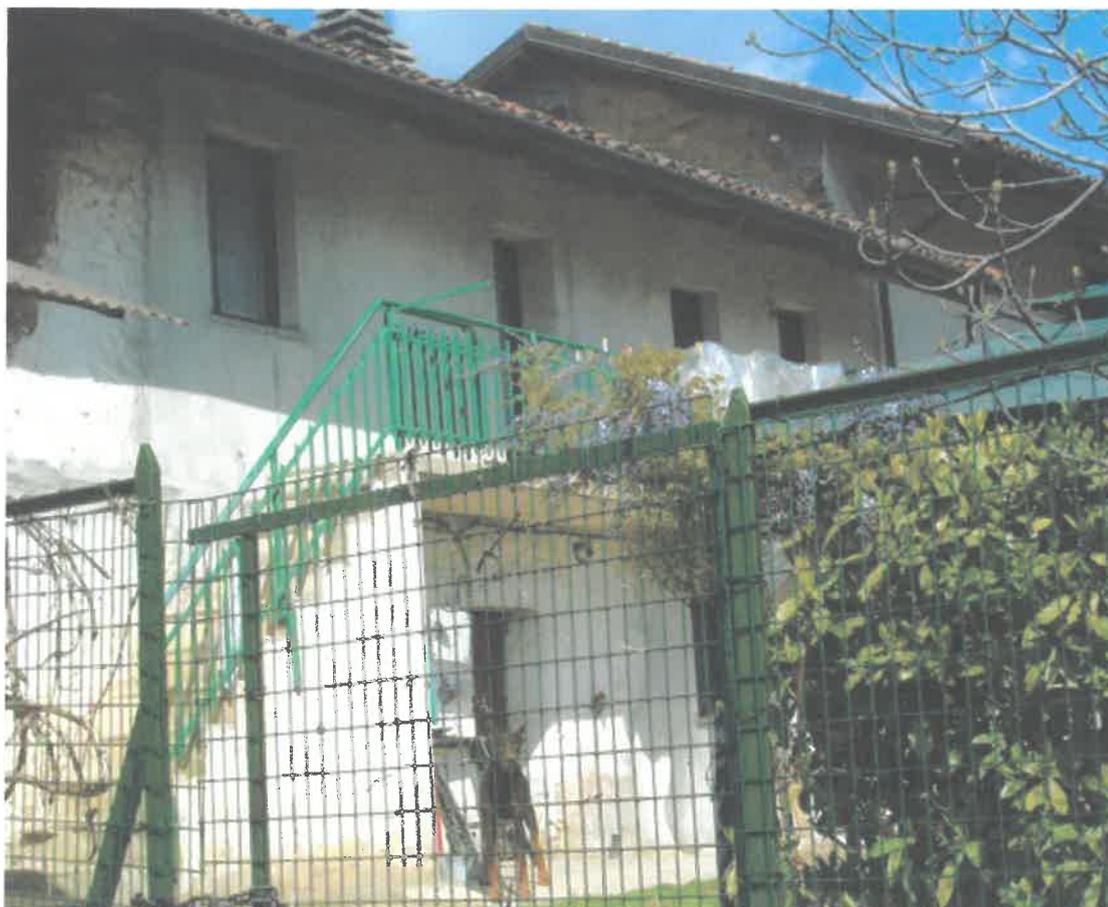
COERENTE	DIFFORME	MANCANTE
1 PARETI TINTEGGIATE	X		
2 PARETI CON RIVESTIMENTO			X
3 ZOCCOLATURA			X
4 OSCURAMENTO			X
5 SERRAMENTI	X		
6 BALCONI E RINGHIERE	X		
7 CORNICIONE	X		
8° OSSERVAZIONI

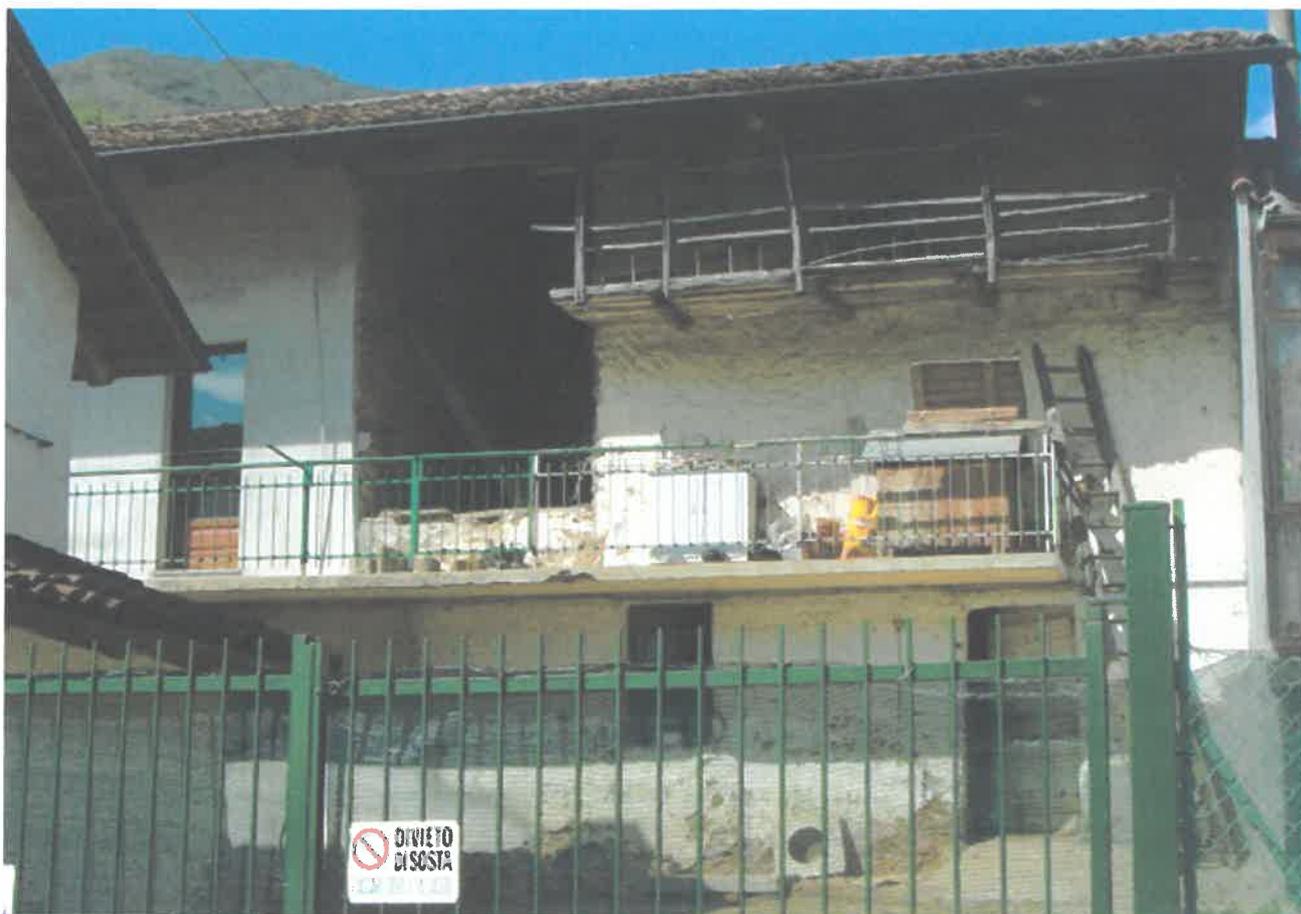
EDIFICIO N° 7

COERENTE	DIFFORME	MANCANTE
1 PARETI TINTEGGIATE			X
2 PARETI CON RIVESTIMENTO			X
3 ZOCCOLATURA			X
4 OSCURAMENTO			X
5 SERRAMENTI	X		
6 BALCONI E RINGHIERE	X		
7 CORNICIONE	X		
8° OSSERVAZIONI

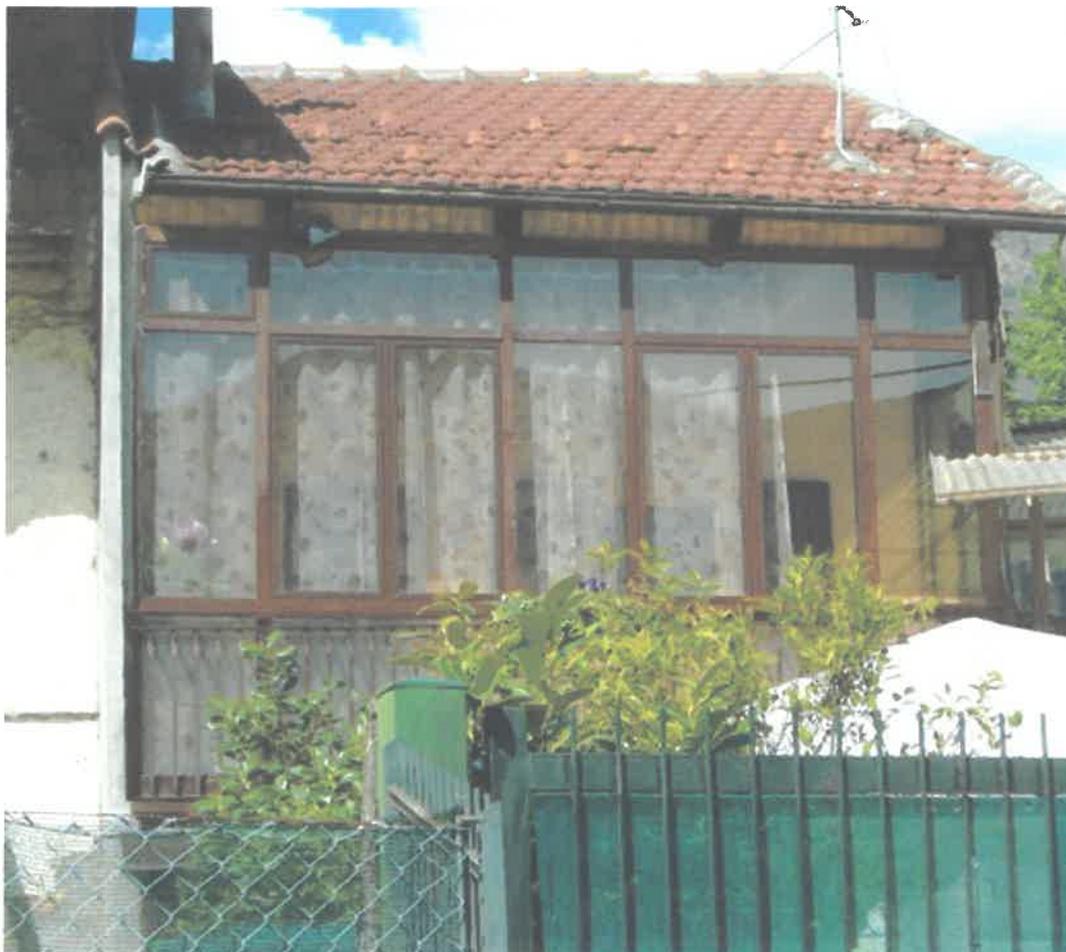
EDIFICIO N° 8

COERENTE	DIFFORME	MANCANTE
1 PARETI TINTEGGIATE	X		
2 PARETI CON RIVESTIMENTO			X
3 ZOCCOLATURA			X
4 OSCURAMENTO	X		
5 SERRAMENTI	X		
6 BALCONI E RINGHIERE		X	
7 CORNICIONE	X		
8° OSSERVAZIONI	VERANDA NON COERENTE

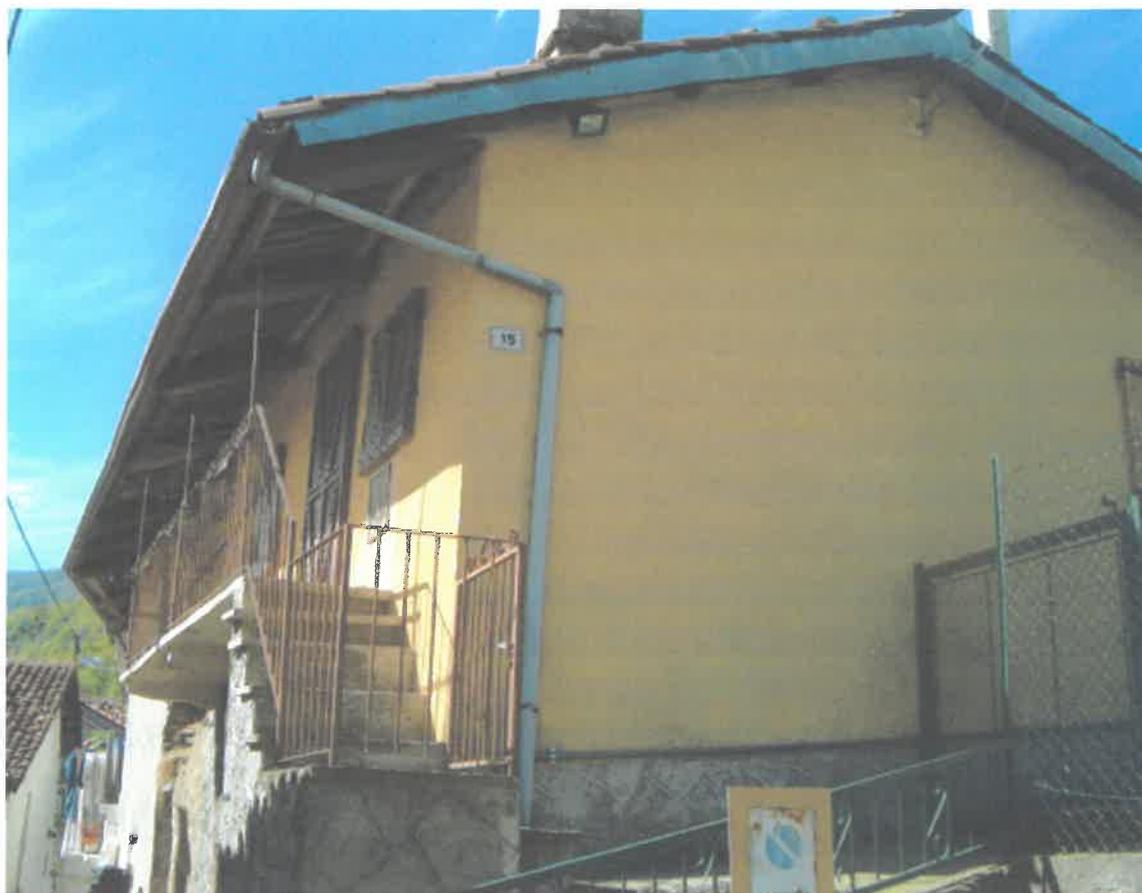
COERENTE	DIFFORME	MANCANTE
1 PARETI TINTEGGIATE	X		
2 PARETI CON RIVESTIMENTO			X
3 ZOCCOLATURA		X	
4 OSCURAMENTO	X		
5 SERRAMENTI	X		
6 BALCONI E RINGHIERE	X		
7 CORNICIONE	X		
8° OSSERVAZIONI

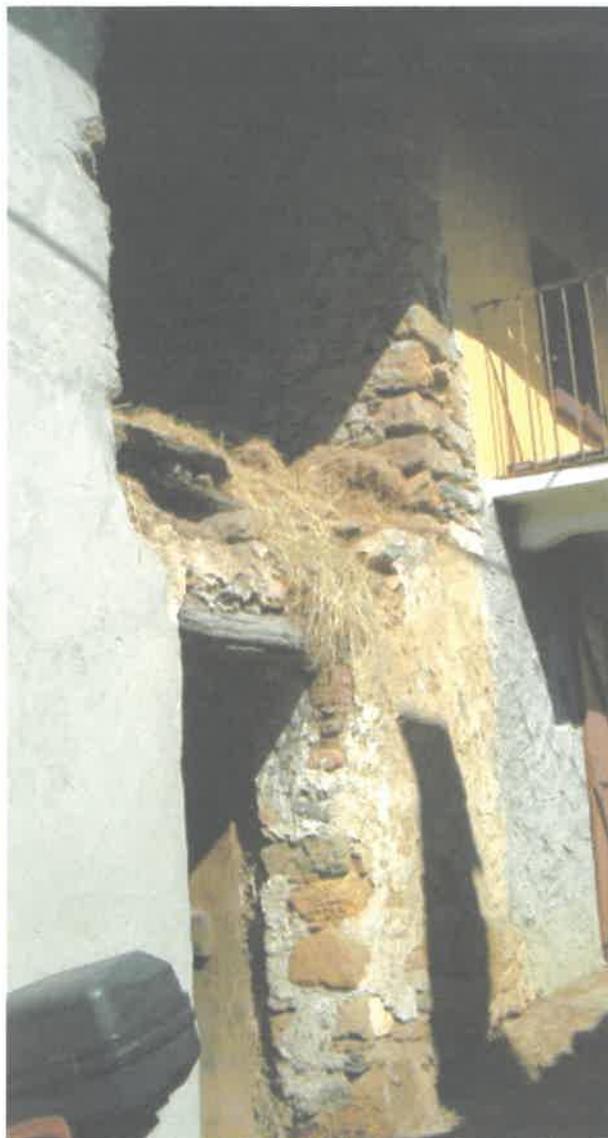
EDIFICIO N° 10

COERENTE	DIFFORME	MANCANTE
1 PARETI TINTEGGIATE			X
2 PARETI CON RIVESTIMENTO			X
3 ZOCCOLATURA			X
4 OSCURAMENTO			X
5 SERRAMENTI	X		
6 BALCONI E RINGHIERE			X
7 CORNICIONE	X		
8° OSSERVAZIONI

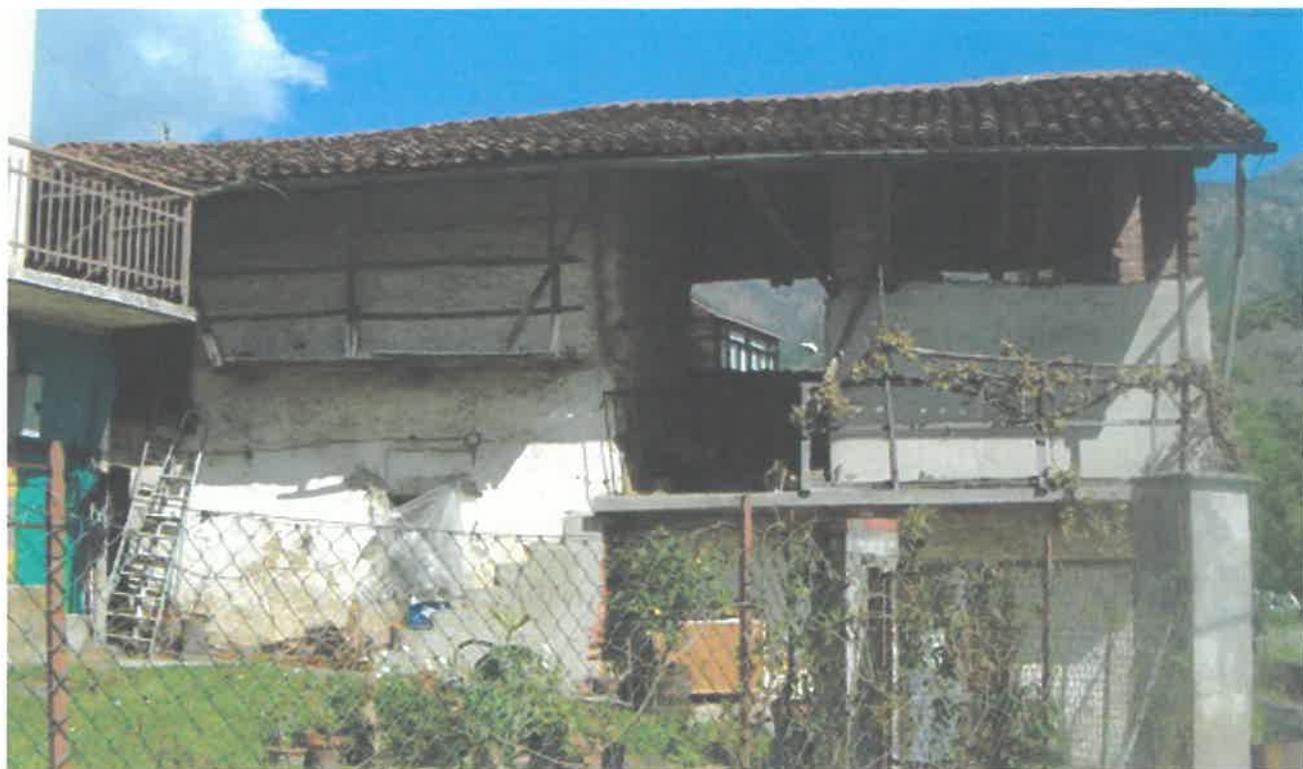
EDIFICIO N° 25

COERENTE	DIFFORME	MANCANTE
1 PARETI TINTEGGIATE	X		
2 PARETI CON RIVESTIMENTO			X
3 ZOCCOLATURA			X
4 OSCURAMENTO			X
5 SERRAMENTI			X
6 BALCONI E RINGHIERE	X		
7 CORNICIONE	X		
8° OSSERVAZIONI

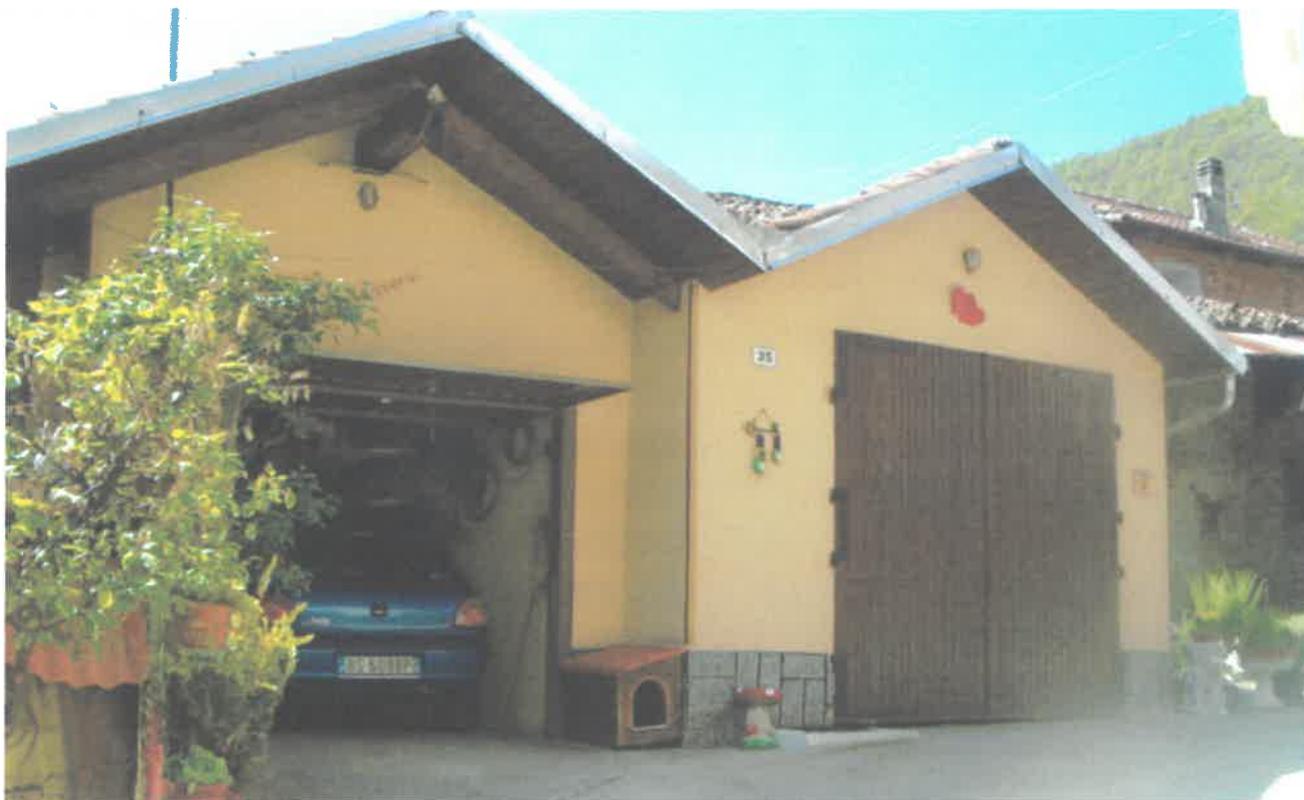
EDIFICIO N° 27

COERENTE	DIFFORME	MANCANTE
1 PARETI TINTEGGIATE	X		
2 PARETI CON RIVESTIMENTO			X
3 ZOCCOLATURA		X	
4 OSCURAMENTO			X
5 SERRAMENTI	X		
6 BALCONI E RINGHIERE			X
7 CORNICIONE		X	
8° OSSERVAZIONI

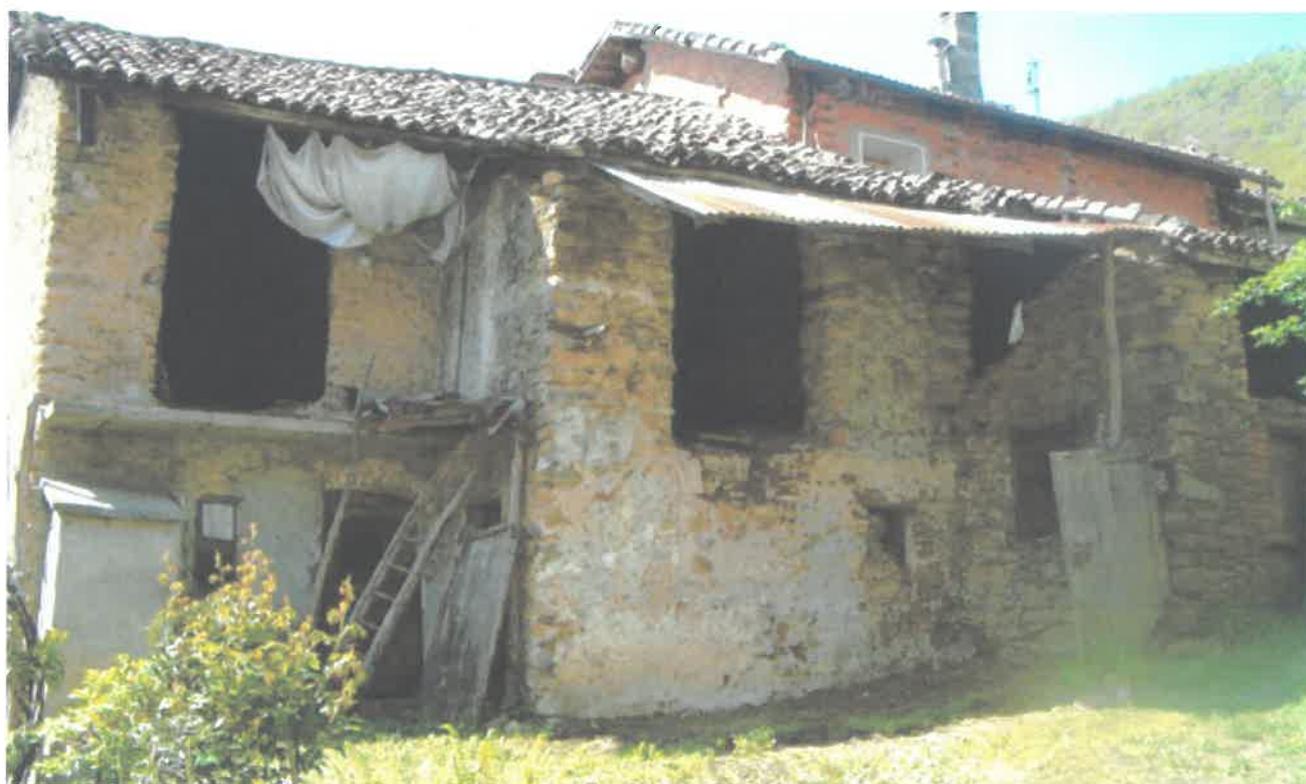
EDIFICIO N° 28

COERENTE	DIFFORME	MANCANTE
1 PARETI TINTEGGIATE			X
2 PARETI CON RIVESTIMENTO			X
3 ZOCCOLATURA			X
4 OSCURAMENTO			X
5 SERRAMENTI			X
6 BALCONI E RINGHIERE			X
7 CORNICIONE	X		
8° OSSERVAZIONI

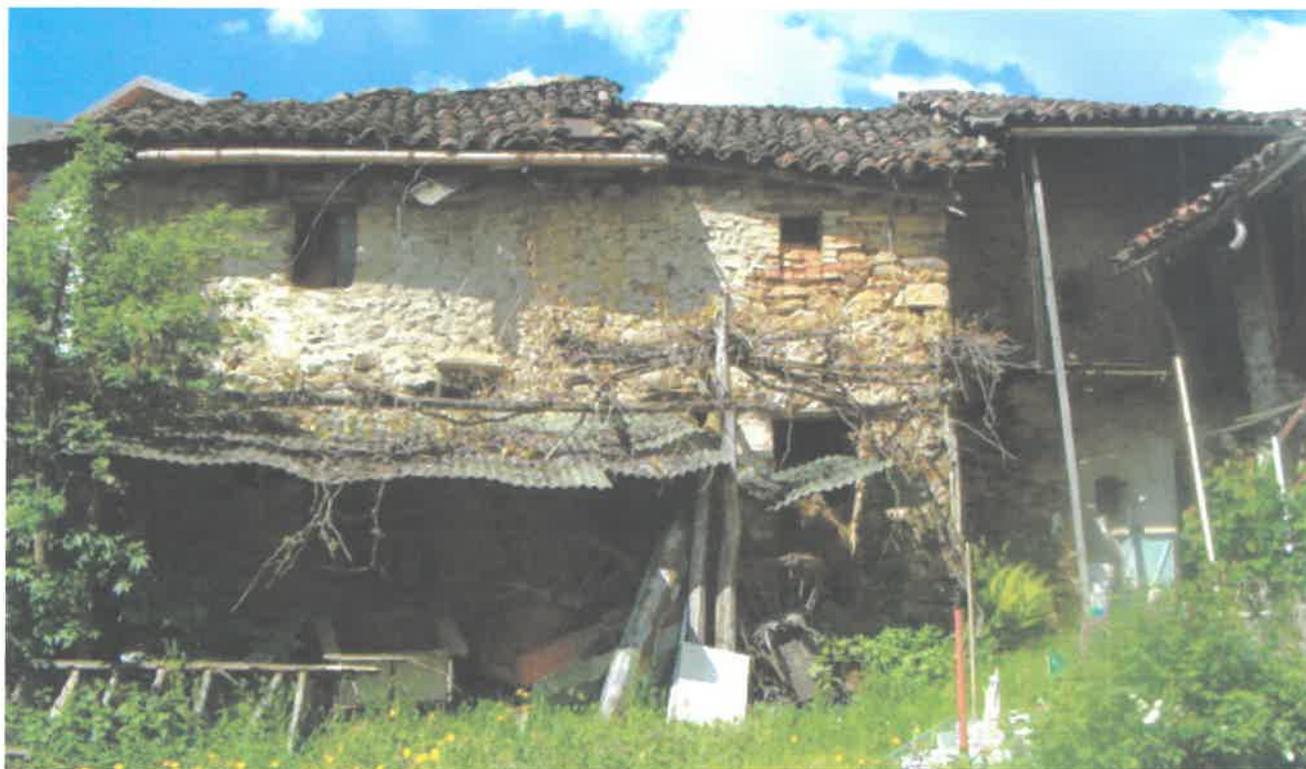
EDIFICIO N° 29

COERENTE	DIFFORME	MANCANTE
1 PARETI TINTEGGIATE			X
2 PARETI CON RIVESTIMENTO			X
3 ZOCCOLATURA			X
4 OSCURAMENTO			X
5 SERRAMENTI	X		
6 BALCONI E RINGHIERE			X
7 CORNICIONE	X		
8° OSSERVAZIONI

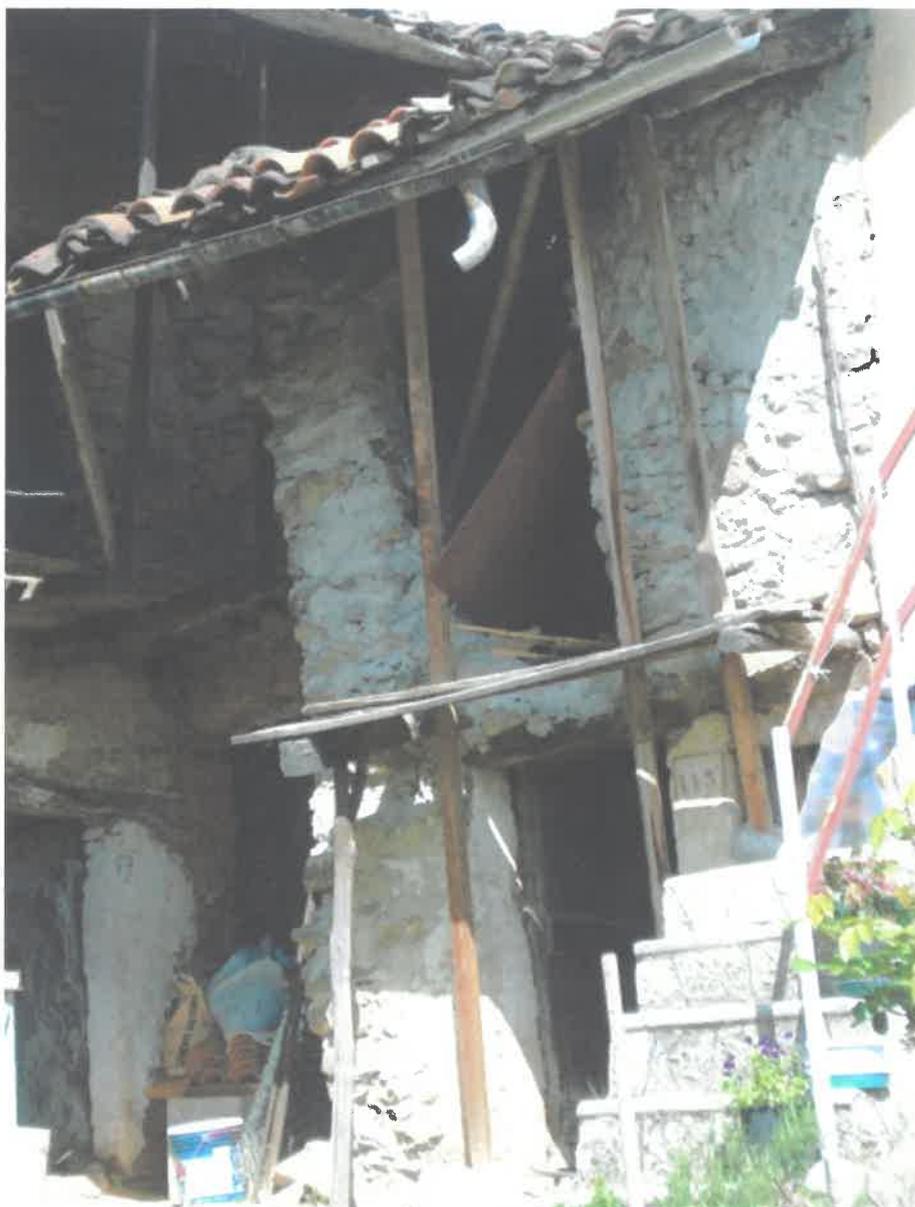
EDIFICIO N° 30

COERENTE	DIFFORME	MANCANTE
1 PARETI TINTEGGIATE			X
2 PARETI CON RIVESTIMENTO			X
3 ZOCCOLATURA			X
4 OSCURAMENTO			X
5 SERRAMENTI			X
6 BALCONI E RINGHIERE			X
7 CORNICIONE	X		
8° OSSERVAZIONI

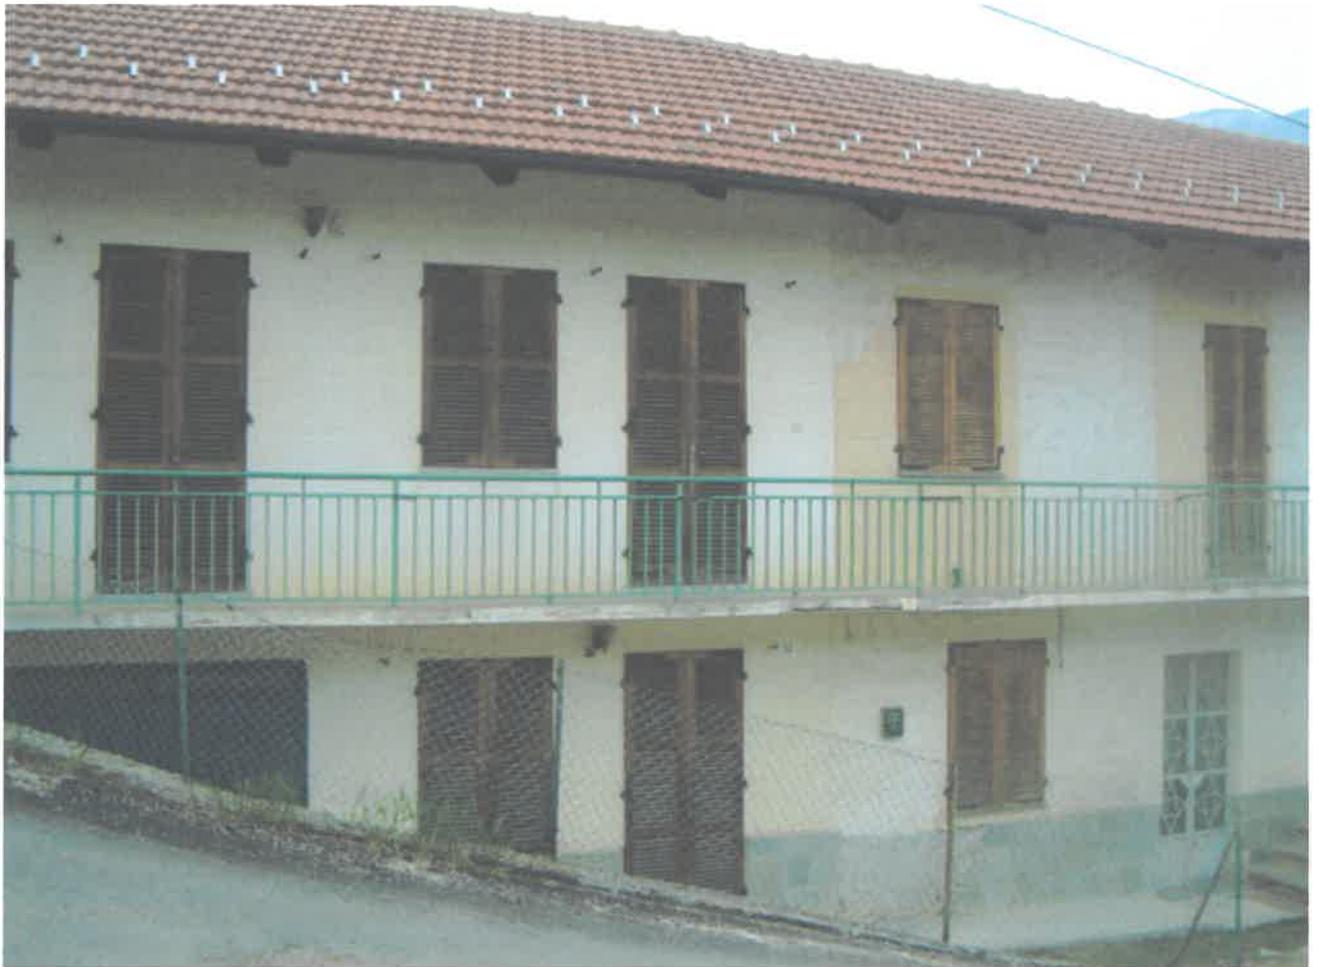
COERENTE	DIFFORME	MANCANTE
1 PARETI TINTEGGIATE		X	
2 PARETI CON RIVESTIMENTO			X
3 ZOCCOLATURA		X	
4 OSCURAMENTO	X		
5 SERRAMENTI	X		
6 BALCONI E RINGHIERE	X		
7 CORNICIONE	X		
8° OSSERVAZIONI	PORTONE AL PIANO TERRENO NON COERENTE

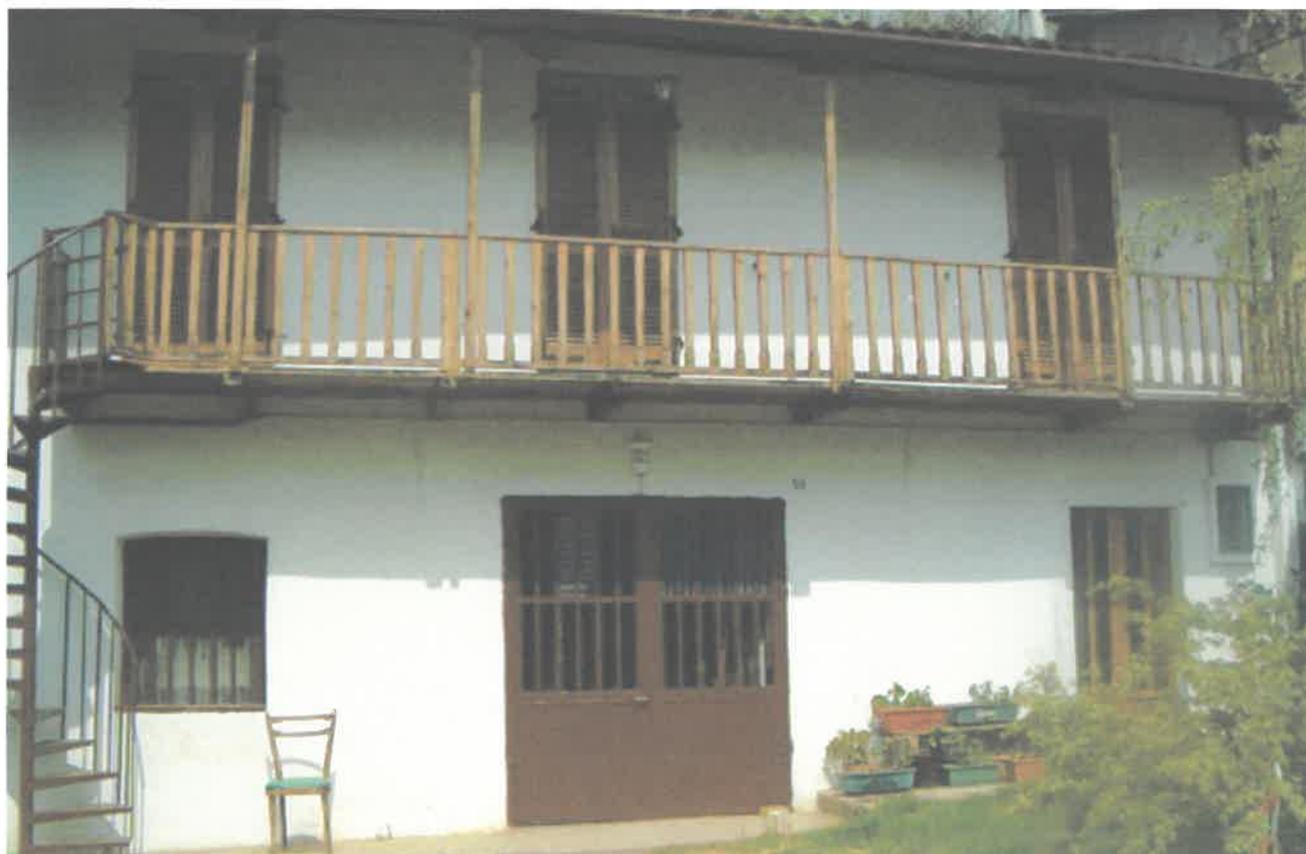
COERENTE	DIFFORME	MANCANTE
1 PARETI TINTEGGIATE	X		
2 PARETI CON RIVESTIMENTO			X
3 ZOCCOLATURA			X
4 OSCURAMENTO	X		
5 SERRAMENTI	X		
6 BALCONI E RINGHIERE	X		
7 CORNICIONE	X		
8° OSSERVAZIONI	PORTONE AL PIANO TERRENO NON COERENTE

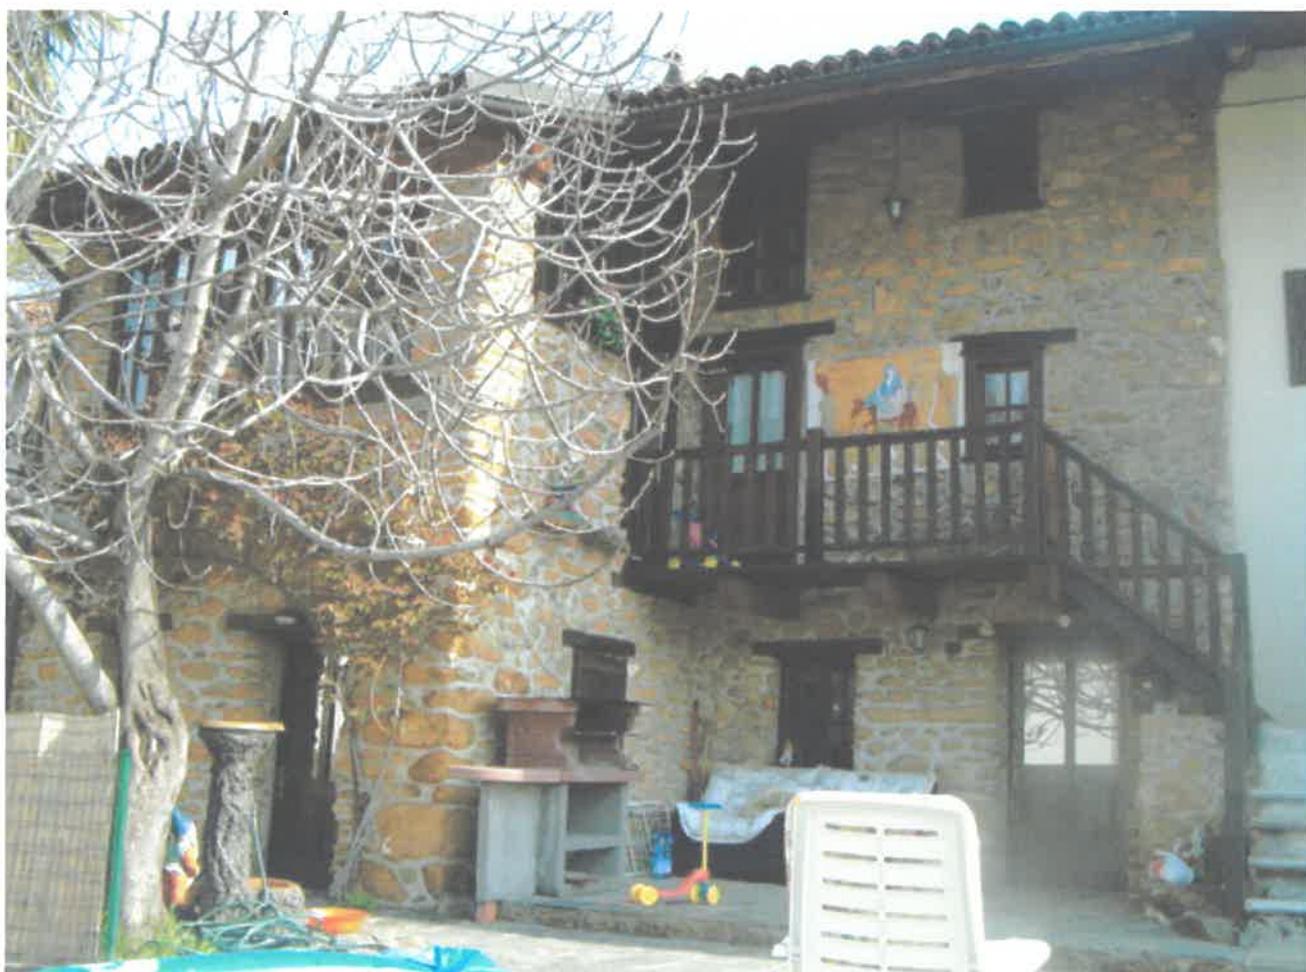
COERENTE	DIFFORME	MANCANTE
1 PARETI TINTEGGIATE			X
2 PARETI CON RIVESTIMENTO			X
3 ZOCCOLATURA			X
4 OSCURAMENTO			X
5 SERRAMENTI	X		
6 BALCONI E RINGHIERE	X		
7 CORNICIONE	X		
8° OSSERVAZIONI	SERRAMENTI SCORREVOLI NON COERENTI

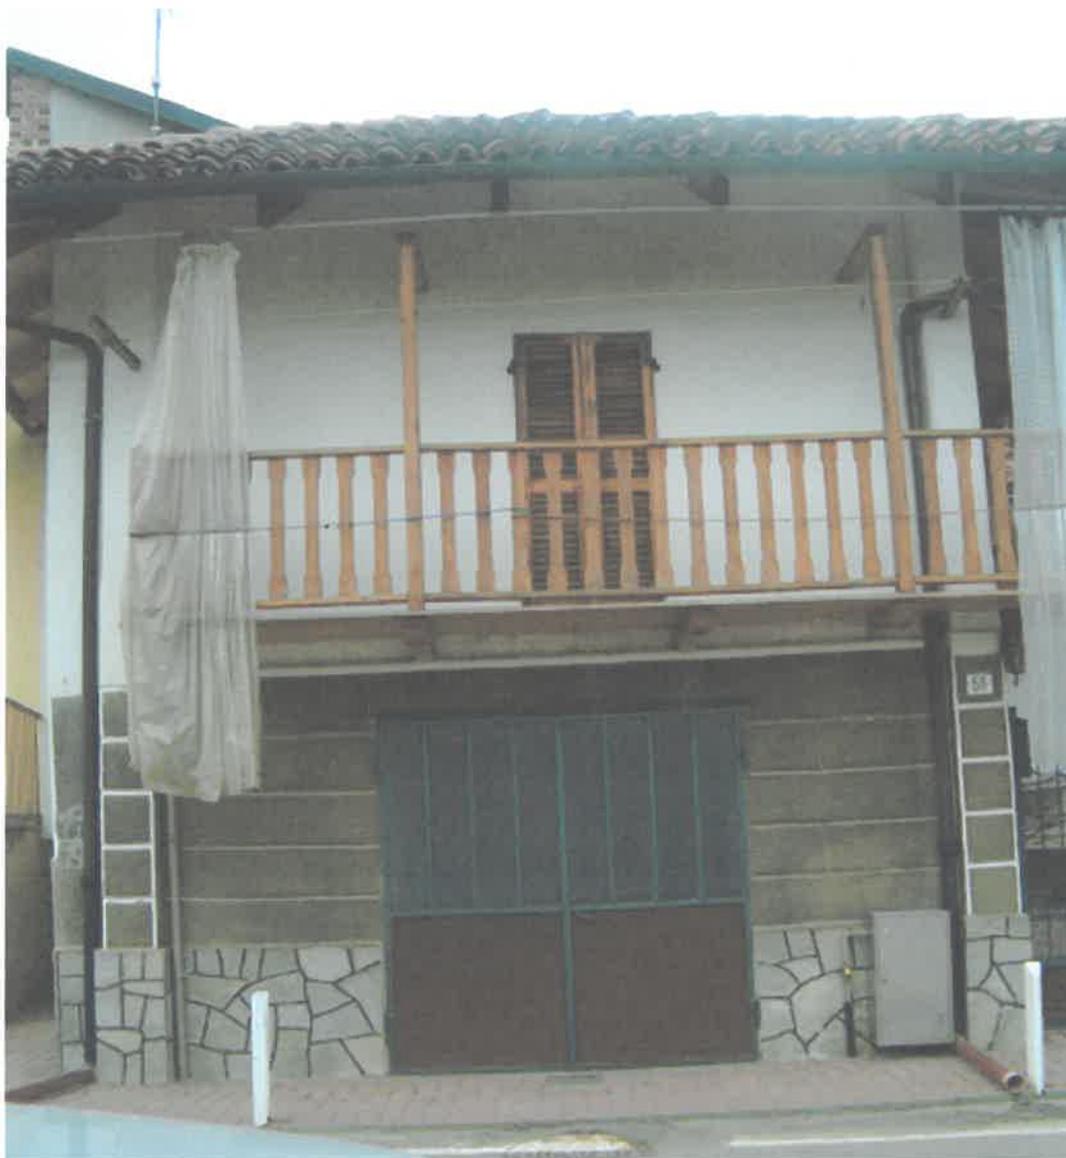
COERENTE	DIFFORME	MANCANTE
1 PARETI TINTEGGIATE	X		
2 PARETI CON RIVESTIMENTO			X
3 ZOCCOLATURA		X	
4 OSCURAMENTO	X		
5 SERRAMENTI	X		
6 BALCONI E RINGHIERE	X		
7 CORNICIONE	X		
8° OSSERVAZIONI	PORTONE DI COLORE DIVERSO NON COERENTE

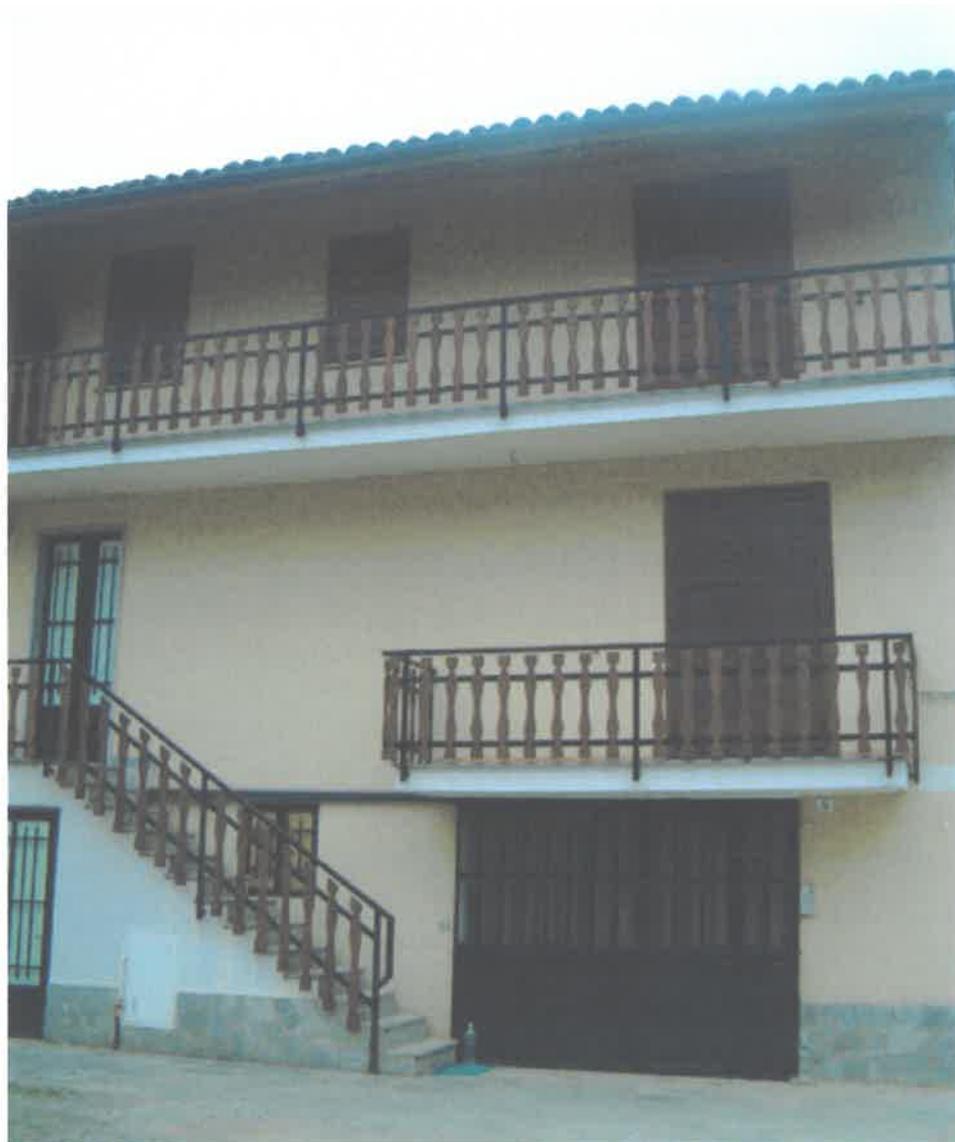
COERENTE	DIFFORME	MANCANTE
1 PARETI TINTEGGIATE	X		
2 PARETI CON RIVESTIMENTO			X
3 ZOCCOLATURA		X	
4 OSCURAMENTO	X		
5 SERRAMENTI	X		
6 BALCONI E RINGHIERE		X	
7 CORNICIONE		X	
8° OSSERVAZIONI	PORTONE AL PIANO TERRENO NON COERENTE

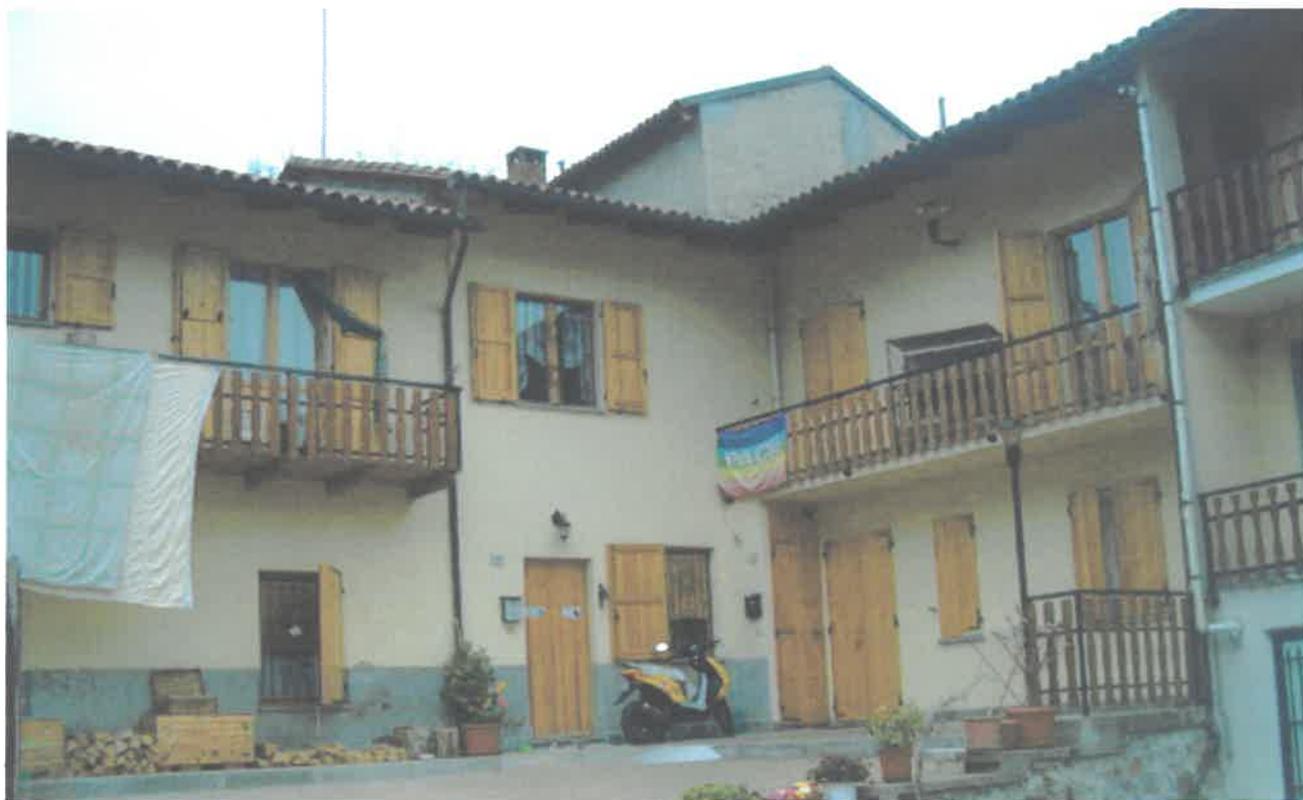
COERENTE	DIFFORME	MANCANTE
1 PARETI TINTEGGIATE	X		
2 PARETI CON RIVESTIMENTO			X
3 ZOCCOLATURA	X		
4 OSCURAMENTO	X		
5 SERRAMENTI	X		
6 BALCONI E RINGHIERE		X	
7 CORNICIONE	X		
8° OSSERVAZIONI

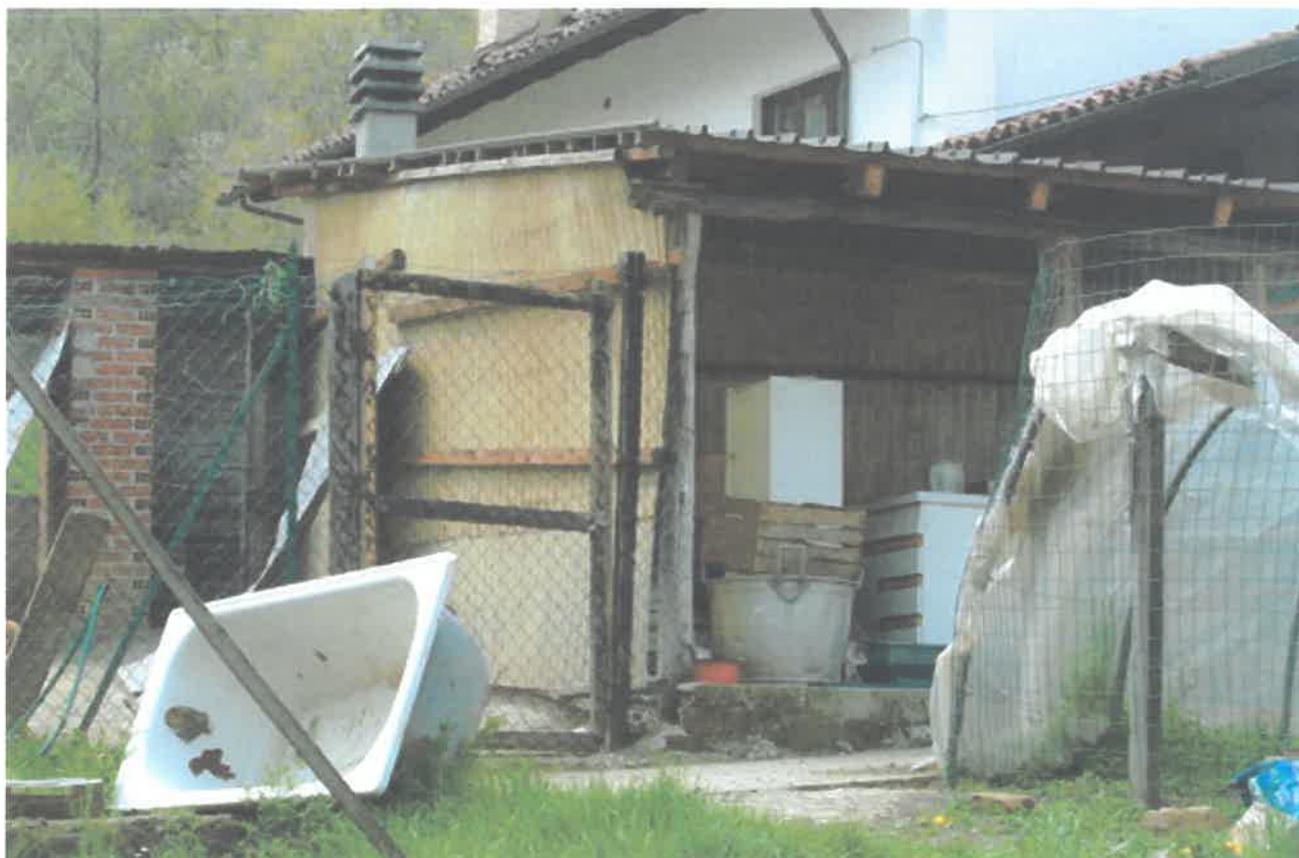
COERENTE	DIFFORME	MANCANTE
1 PARETI TINTEGGIATE	X		
2 PARETI CON RIVESTIMENTO			X
3 ZOCCOLATURA			X
4 OSCURAMENTO	X		
5 SERRAMENTI	X		
6 BALCONI E RINGHIERE		X	
7 CORNICIONE	X		
8° OSSERVAZIONI	SERRAMENTI AL PIANO TERRENO NON COERENTI

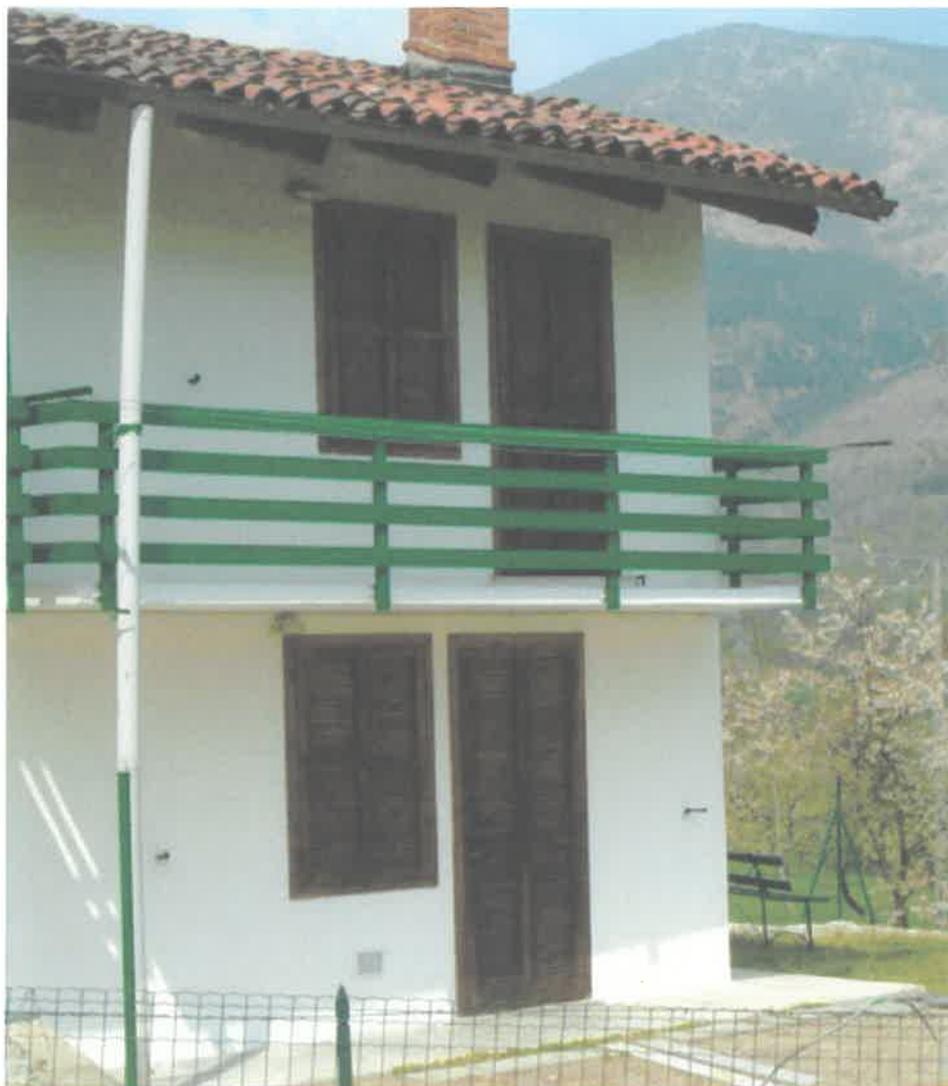
COERENTE	DIFFORME	MANCANTE
1 PARETI TINTEGGIATE	X		
2 PARETI CON RIVESTIMENTO			X
3 ZOCCOLATURA			X
4 OSCURAMENTO	X		
5 SERRAMENTI	X		
6 BALCONI E RINGHIERE		X	
7 CORNICIONE	X		
8° OSSERVAZIONI
